**Отчёт**  
**по результатам обследования системы водоснабжения**  
**многоквартирного жилого дома,**  
**расположенного по адресу:**  
**г. Владивосток ул. Невельского,**

Целью обследования системы горячего и холодного водоснабжения жилого многоквартирного дома, расположенного по адресу: г. Владивосток ул. Невельского, является оценка ее фактического технического состояния.

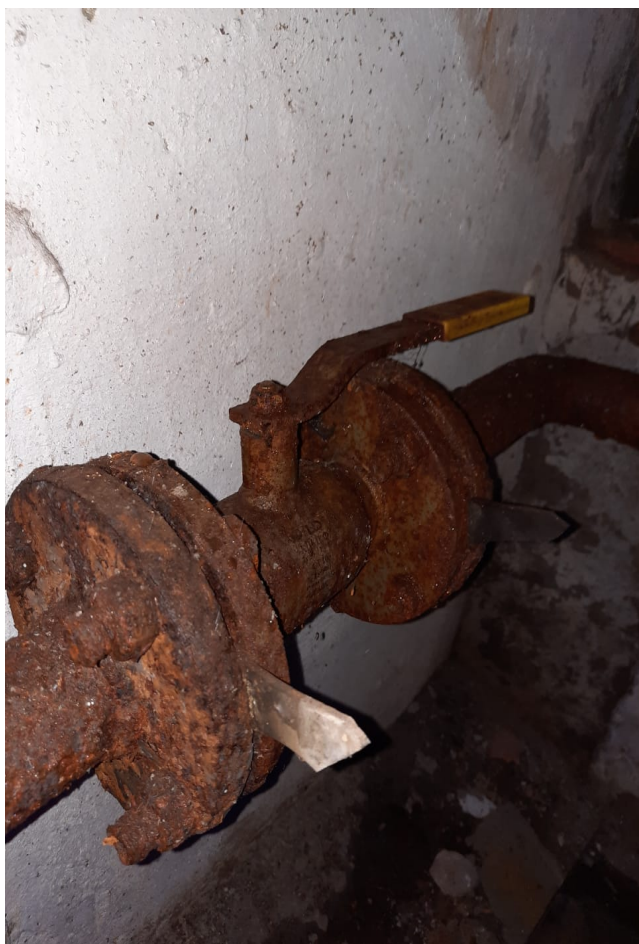
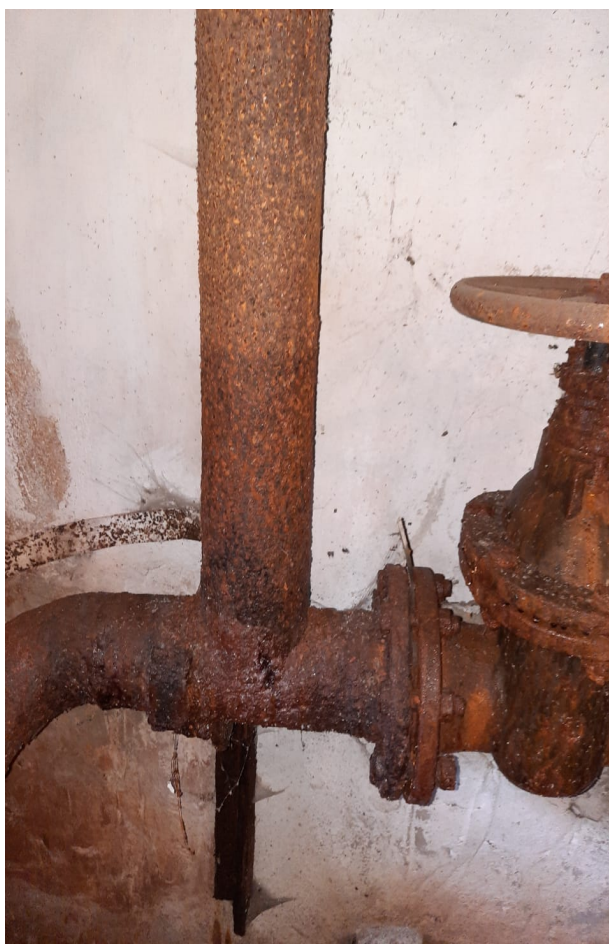
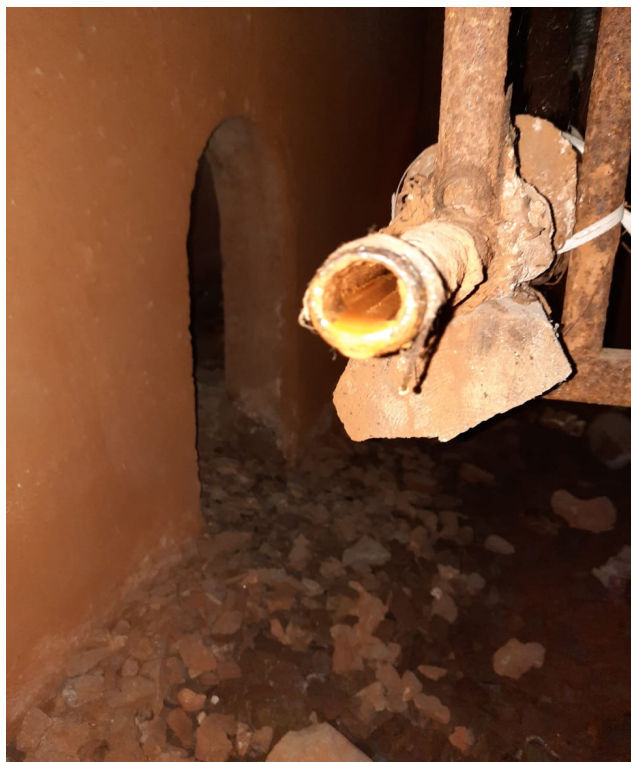
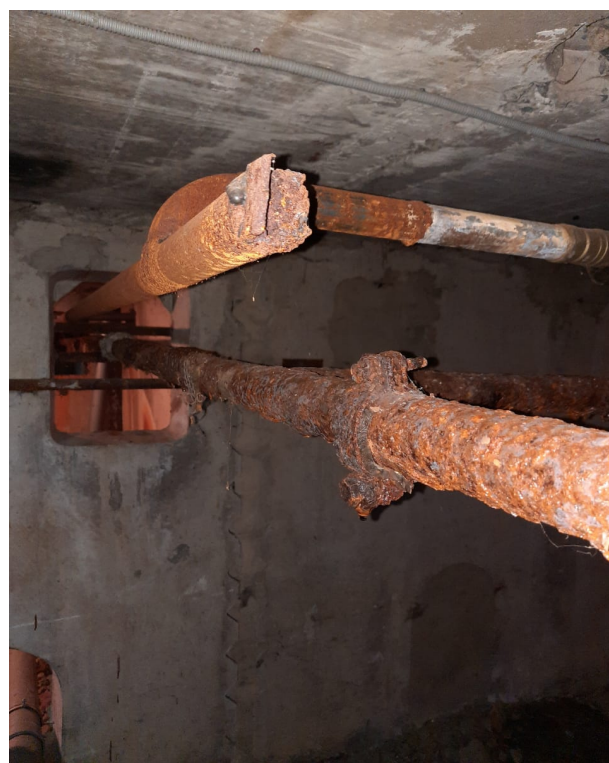
- 1) поражение коррозией магистральных трубопроводов и стояков системы водоснабжения.
- 2) следы замены отдельными местами трубопроводов;
- 3) отсутствует, либо в неисправном состоянии запорная арматура и дренажные краны на системах водоснабжения;
- 4) отсутствует теплоизоляция магистральных трубопроводов, либо нарушена;
- 5) частичное наличие дренажных кранов на магистральных трубопроводах;
- 6) Отсутствует циркуляционная система горячего водоснабжения;

Фотографии 1-4. Повсеместная коррозия, неисправности задвижек.

**ВЫВОД:** На момент осмотра установлено системы водоснабжения, многоквартирного дома, расположенного по адресу: г. Владивосток ул. Невельского, находится в ограниченно-работоспособном состоянии, непригодно для дальнейшей эксплуатации, требуется незамедлительное проведение капитального ремонта с полной заменой магистральных трубопроводов, замена трубопроводов магистралей и ответвлений, запорно-реагирующей арматуры системы водоснабжения.

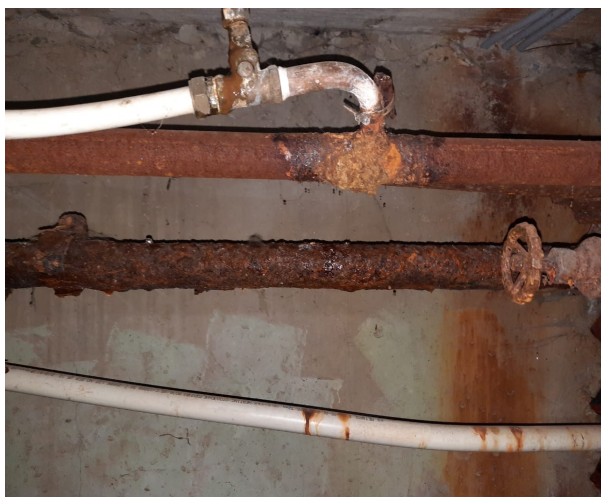
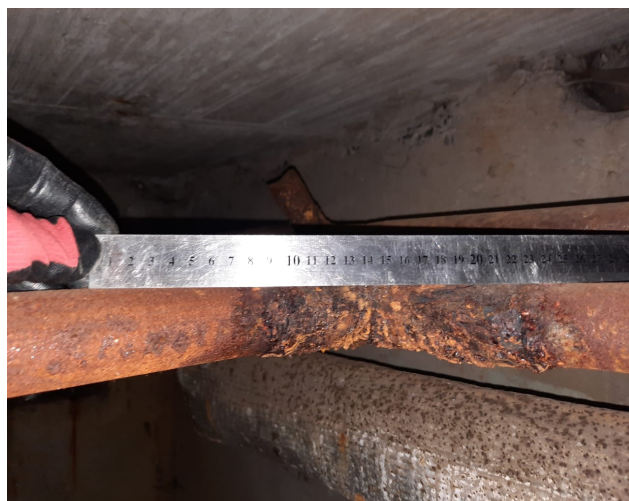
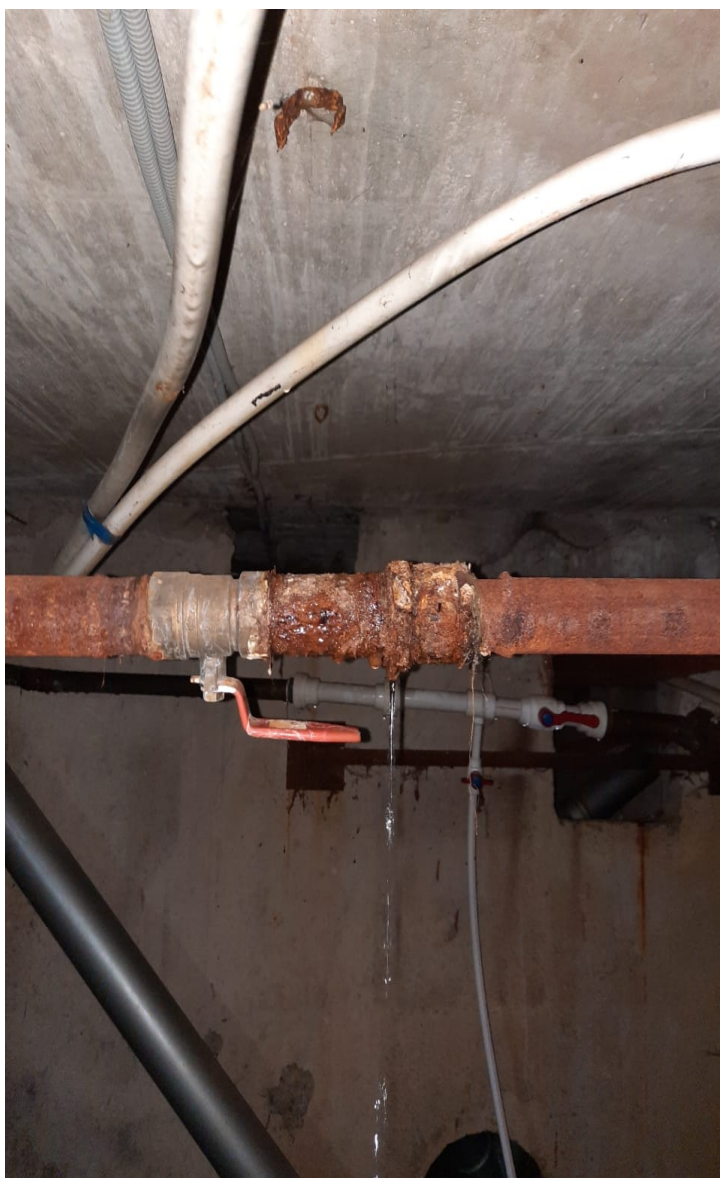
Фотографии 5-7. Обнаружены протечки

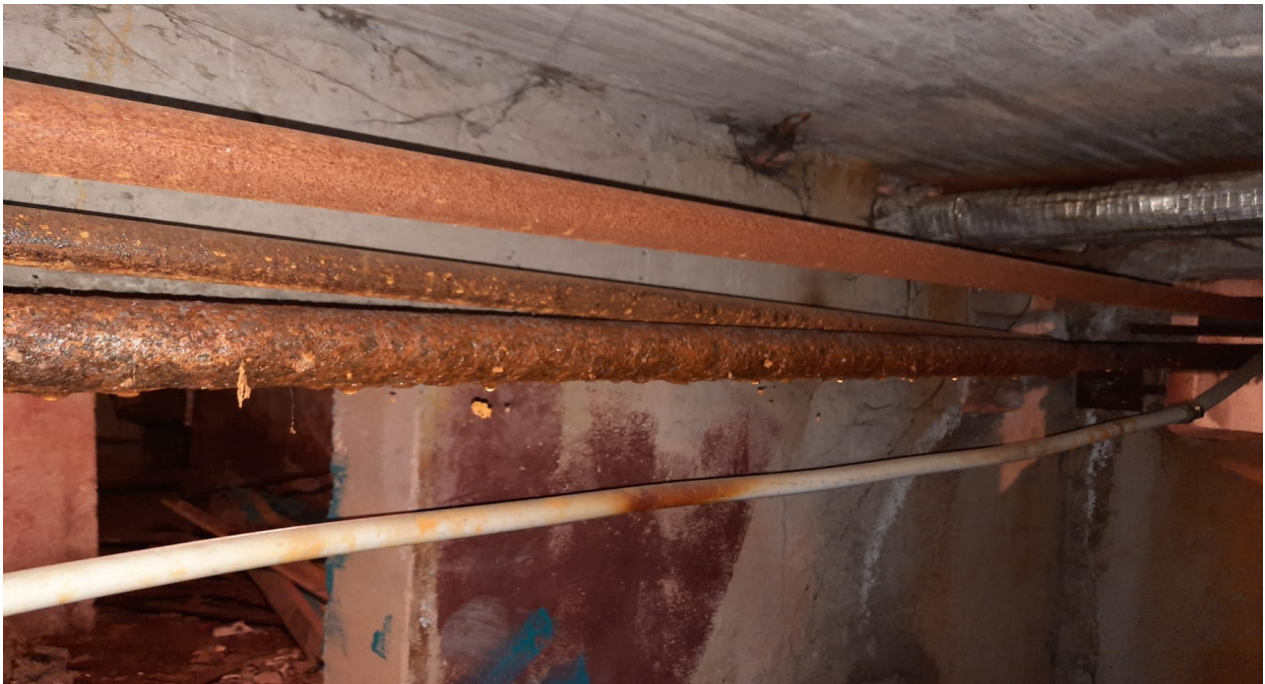
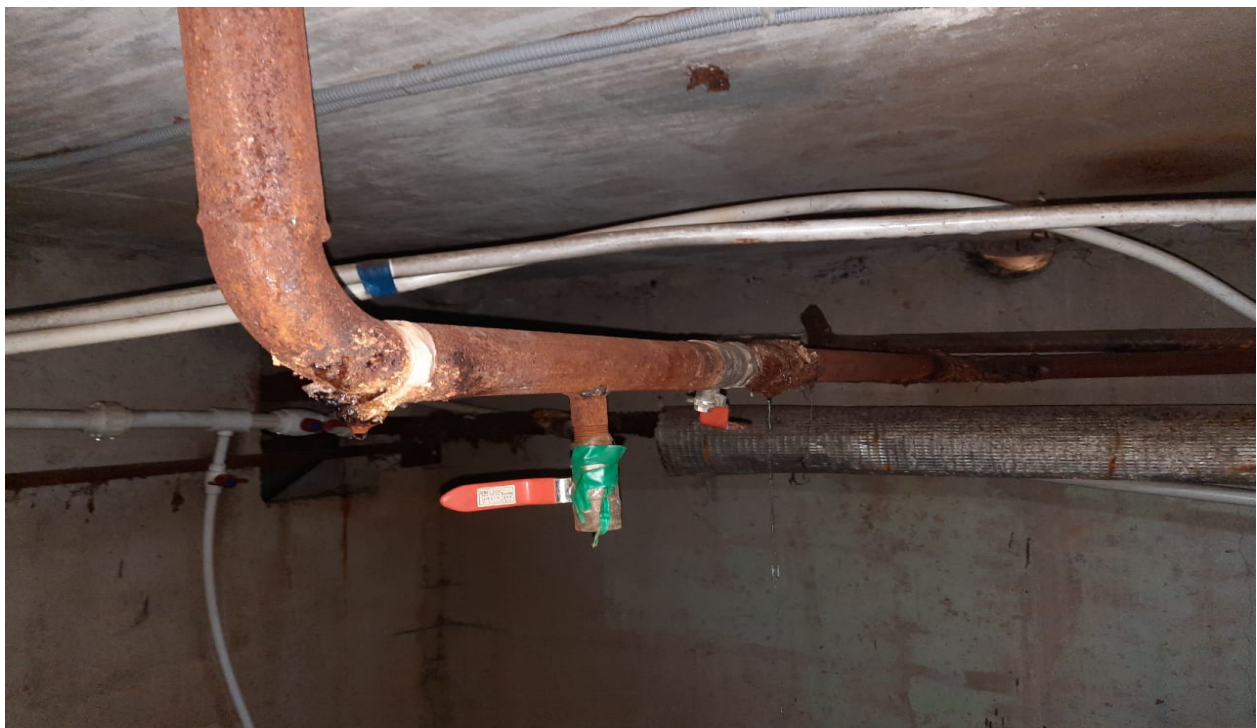
Фотографии 8-9. Коррозия , протечки.
