**Отчёт**

**по результатам обследования технического этажа и кровельного  
покрытия многоквартирного жилого дома,  
расположенного по адресу:  
г. Владивосток ул. Невельского,**

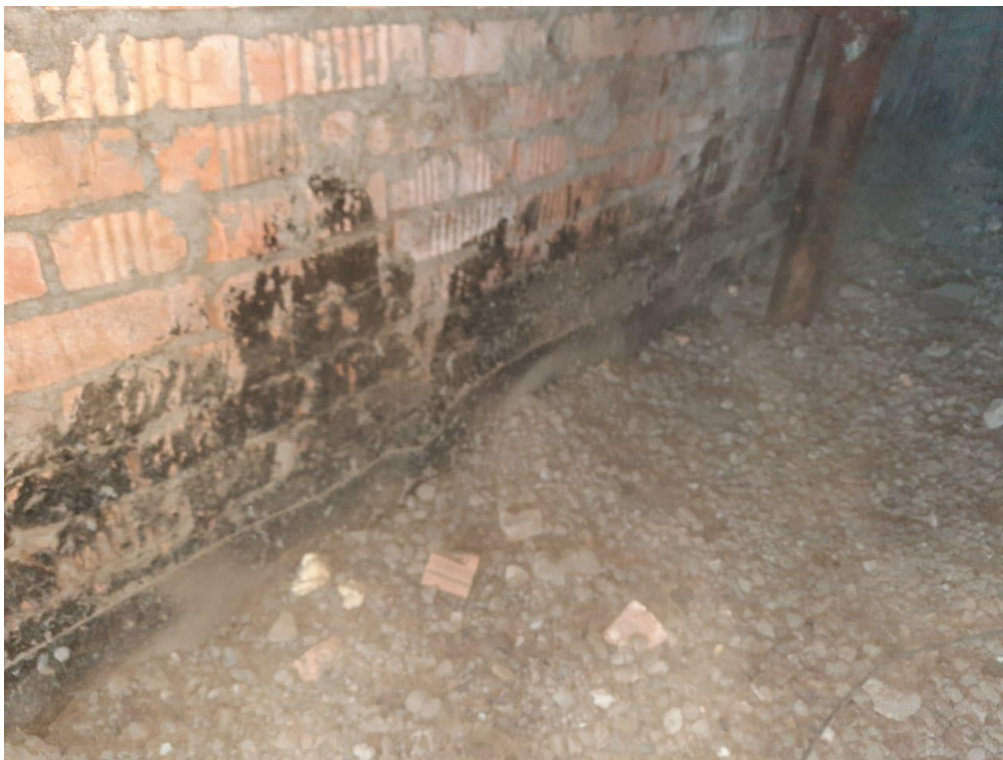
- 1) Отсутствие гидроизоляционного слоя под слоем керамзита на техническом этаже.
- 2) Воронка имеет углы до и менее 90 гр. и замятия, что способствует застреванию мусора;
- 3) Гидроизоляционный слой на крыше выполнен с нарушением стандартов в части отсутствия или нарушение примыканий кровли к надстройкам ( вентиляционные шахты, технические этажи и парапеты);

Фотографии 2. Гидроизоляция отслаивается, под керамзитом отсутствует частично или полностью.

1. Произвести ремонт гидроизоляционного слоя крыши и выполнить примыкания кровли к надстройкам здания
2. Заменить керамзит и произвести гидроизоляцию технического этажа
3. Произвести обработку противогрибковыми составам и окрасить известковым составом стены технического этажа
4. Произвести замену колена дренажной системы.
5. Произвести профилактику швов и соединений кровельного материала.

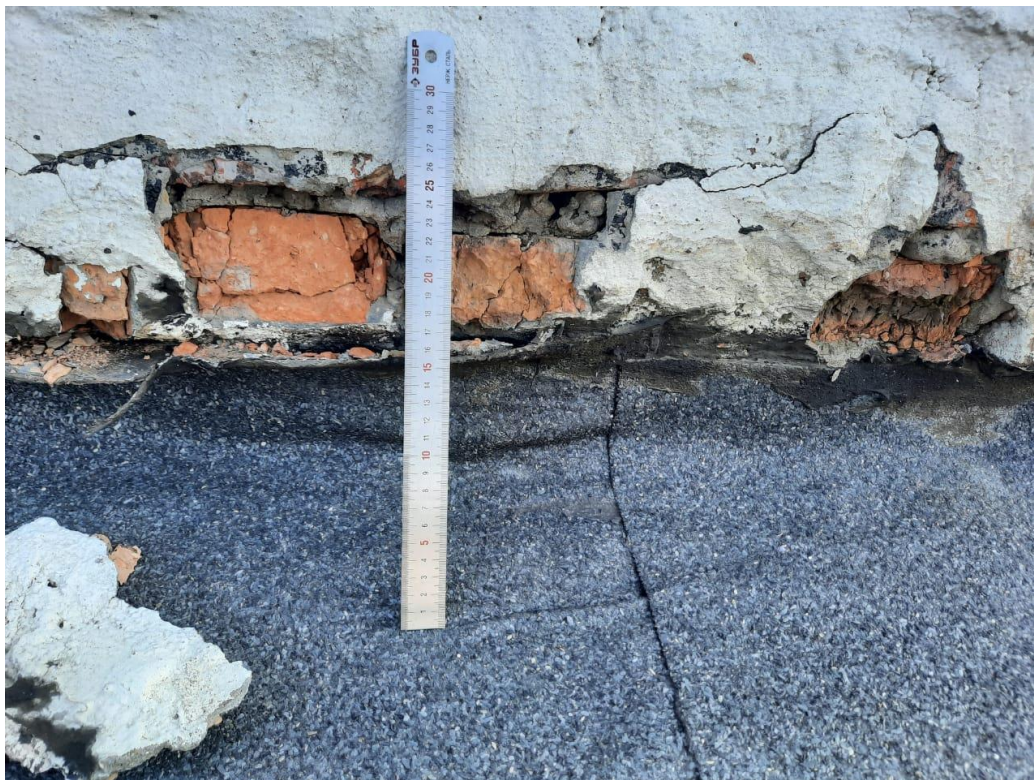
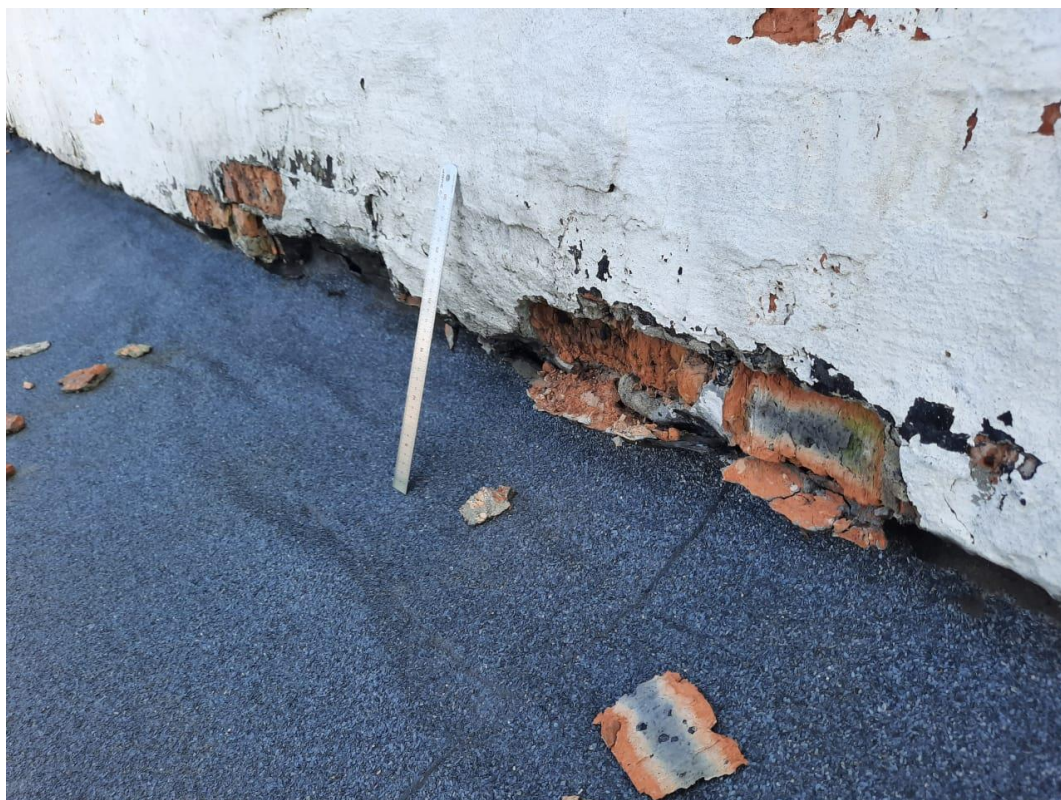
Фотографии 4-5. Повреждение кирпичной кладки, отсутствие примыкания кровли на стену надстройки

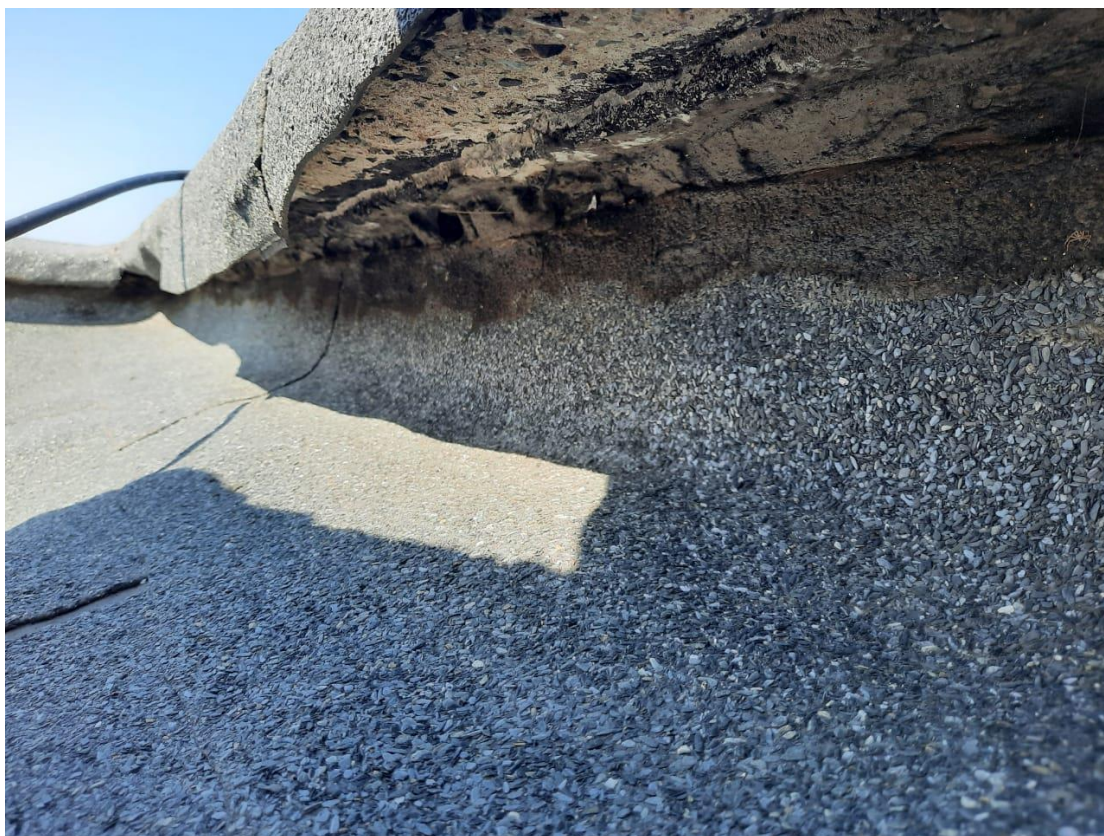
Фотография 6. Отслоение гидроизоляционного слоя.

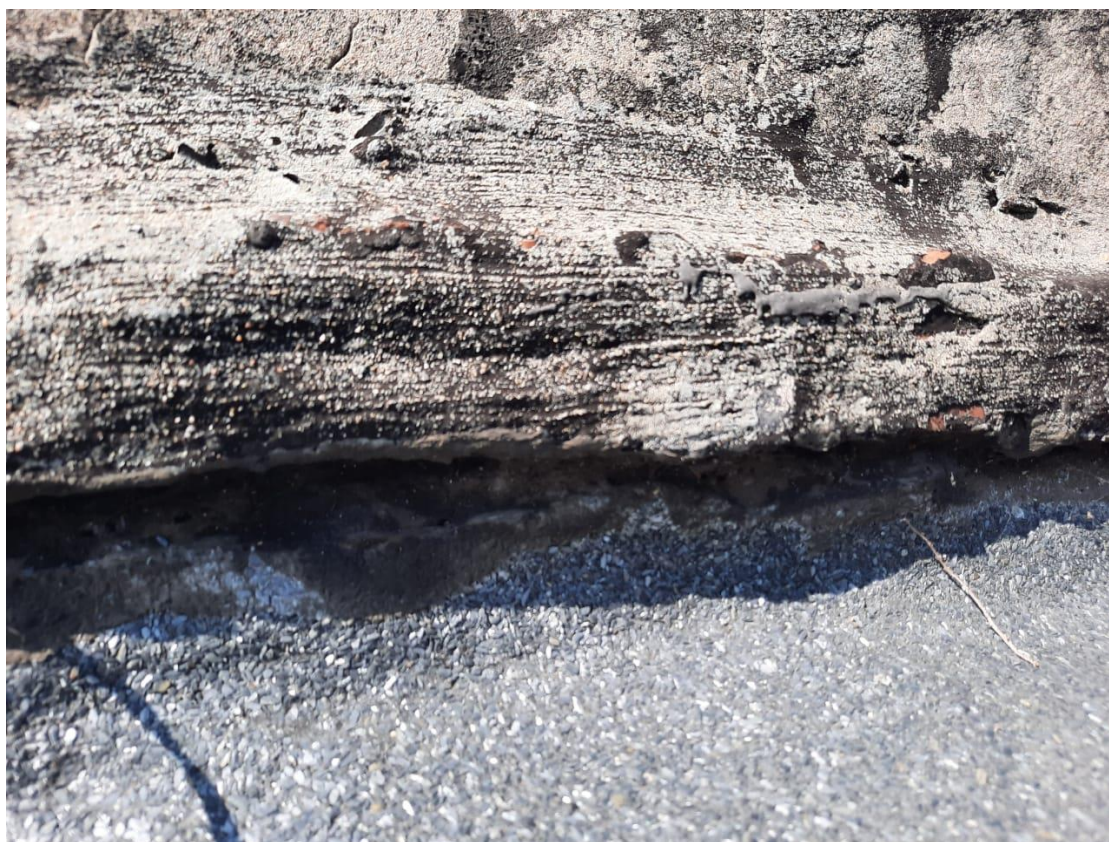
Фотография 7. Отсутствие примыкания кровли с наплавом на вент. каналах

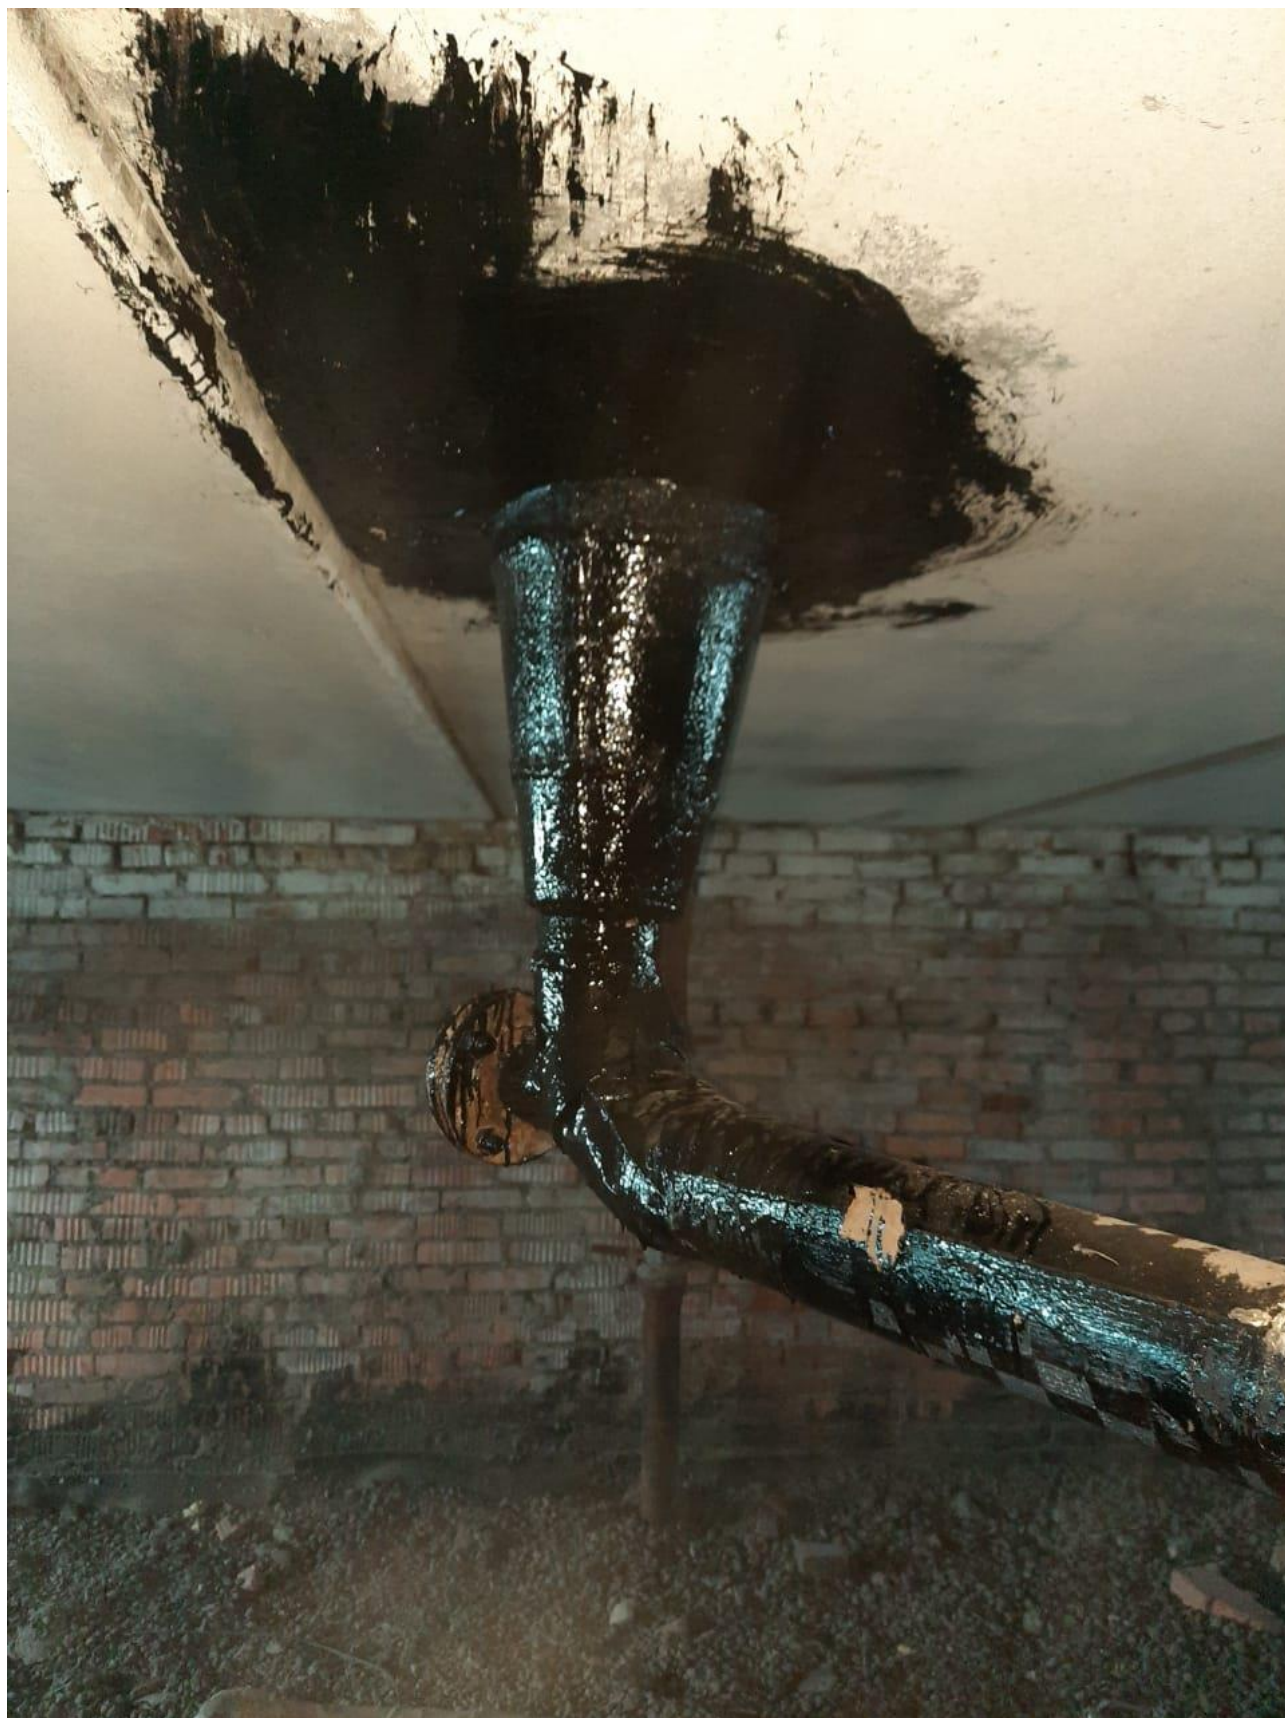
Фотография 8. Дренажная система имеет угол 90 гр. и замятия в углах.
