## **Экспертное заключение**

по результатам приемочного контроля качества выполненных работ по  
договору долевого участия №

г. Владивосток

2021 г.

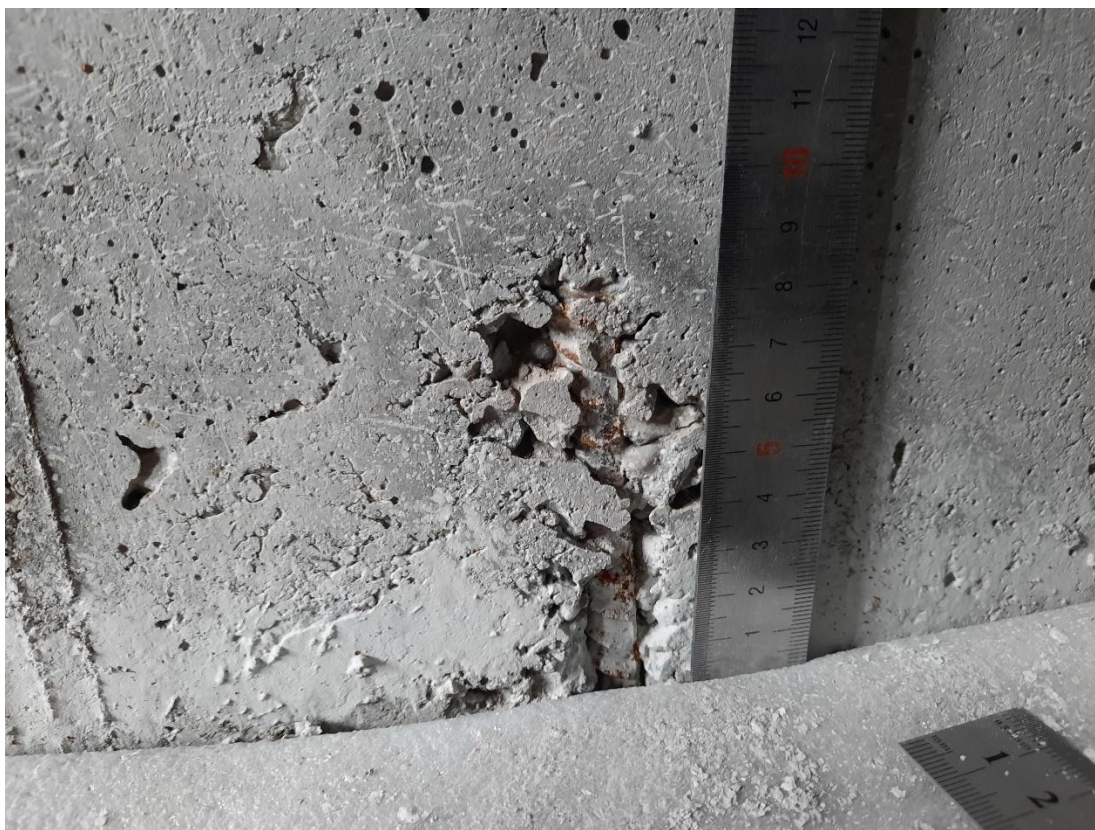
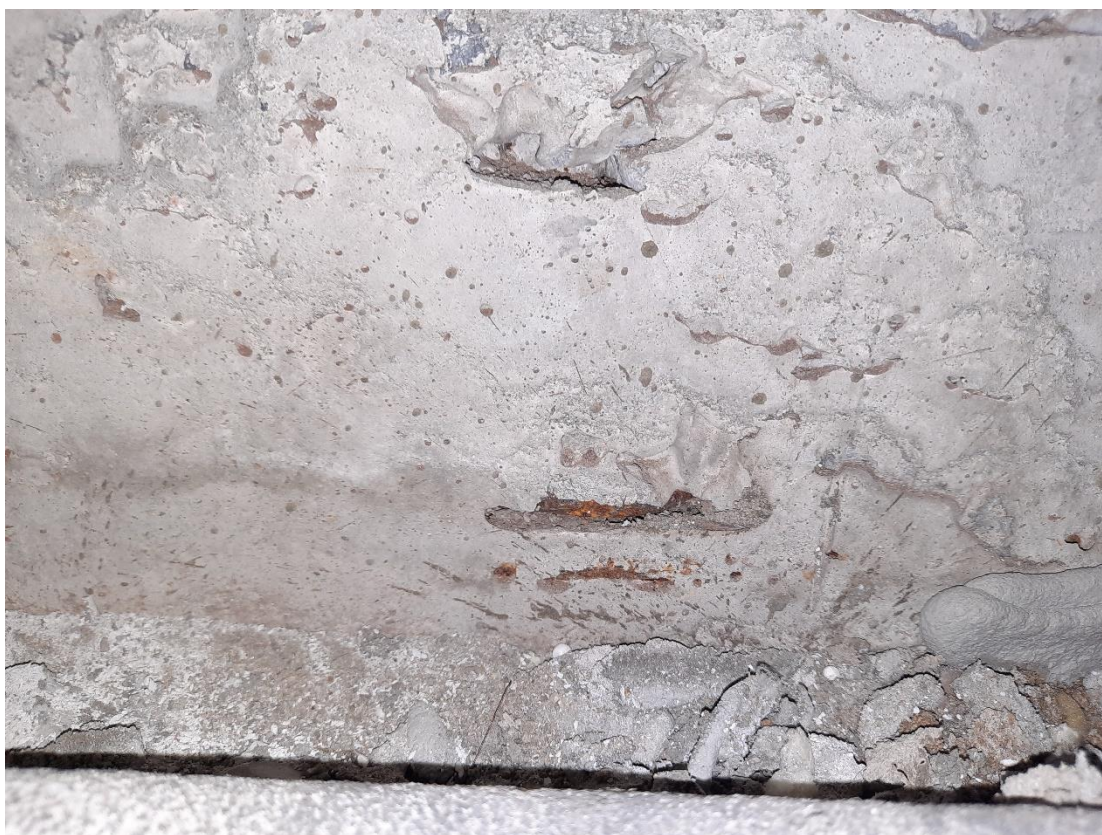
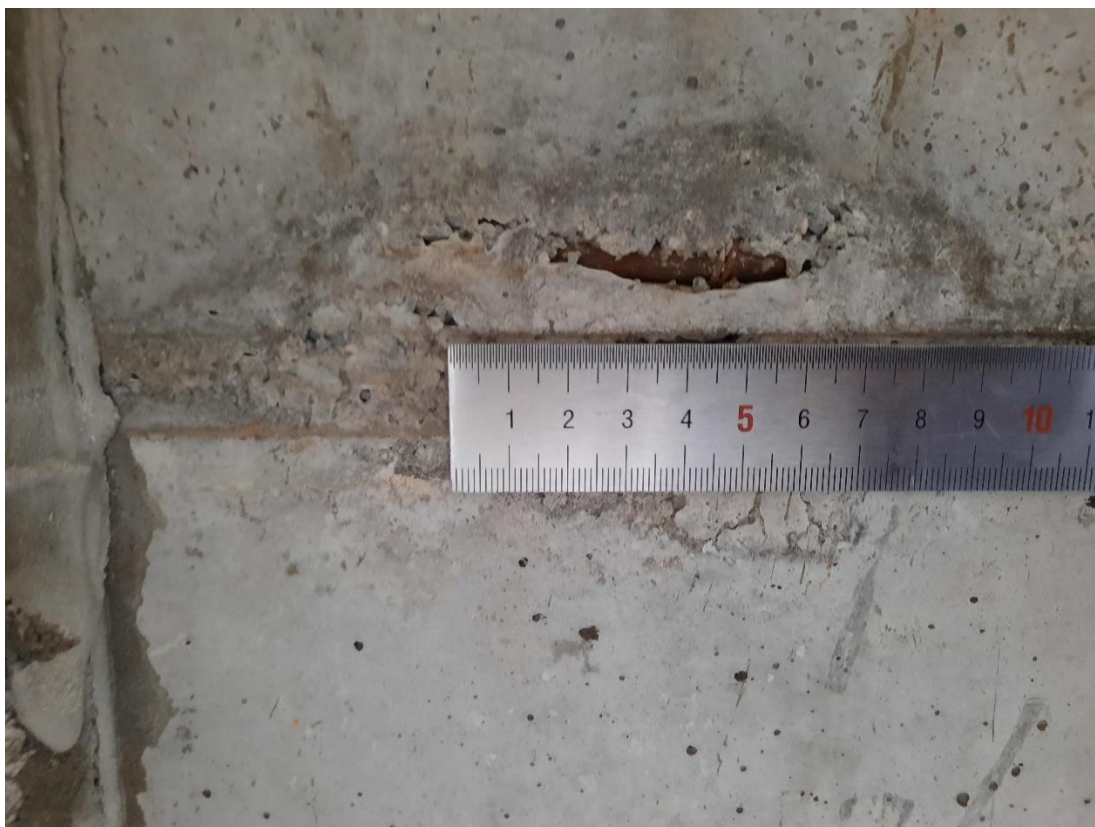
- выявлены участки поверхности бетонных стен квартиры с наличием сколов бетона по граням торцевых поверхностях простенков, участки с наличием гравелистой поверхности и раковин величиной 10-20 мм, Наплавы бетона, искривление по вертикали, а также дефект в виде оголения стержня рабочей арматуры в стенах монолита помещения с разрушением или полным отсутствием защитного слоя бетона, остатки опалубки, наплавы и посторонние предметы в монолитных стенах (Приложение 1 Фотографии №№1-9).

**Экспертная оценка:** Дефекты в виде сколов и раковин на бетонных поверхностях квартиры нарушают требования к бетонным поверхностям класса А7 (минимальные требования к качеству поверхности бетона. Оштукатуриваемые и скрываемые поверхности), предусмотренные п.5.18.4 и Приложением X СП 70.13330.2012 Несущие и ограждающие конструкции. Актуализированная редакция СНиП 3.03.01-87:

Дефекты в виде оголения рабочей арматуры и отсутствия защитного слоя бетона, согласно положениям Приказа Главгосархстройнадзора России от 17.11.1993 «Классификатор основных видов дефектов в строительстве и промышленности строительных материалов», относятся к **значительным дефектам** и подлежит безусловному устранению до производства последующих видов работ:

Фотография 1,2,3. Оголения стержня рабочей арматуры в стенах монолита помещения

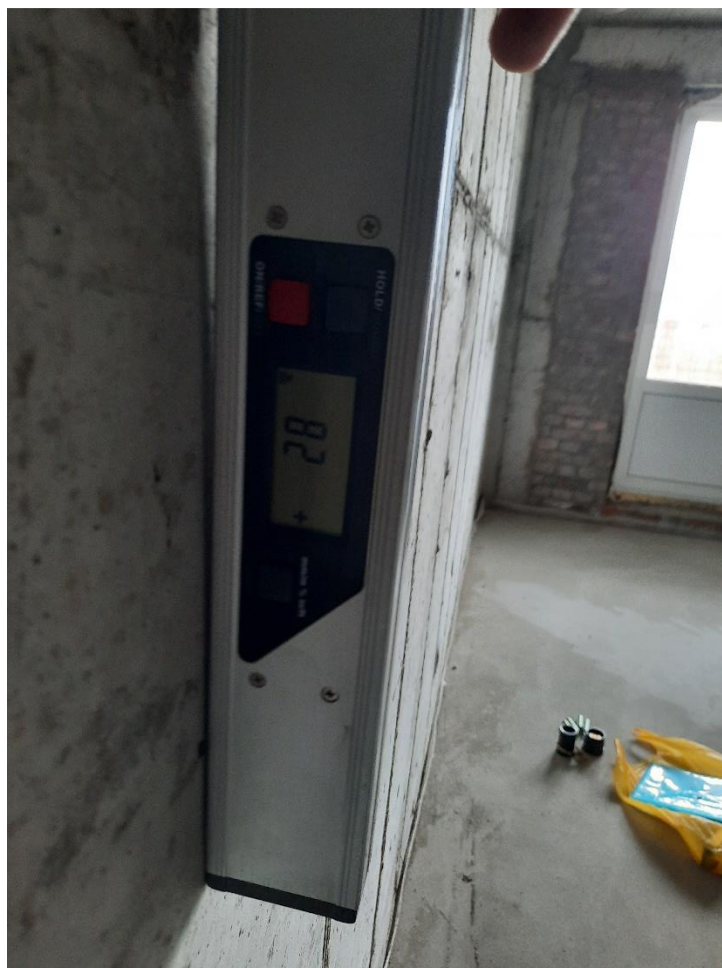
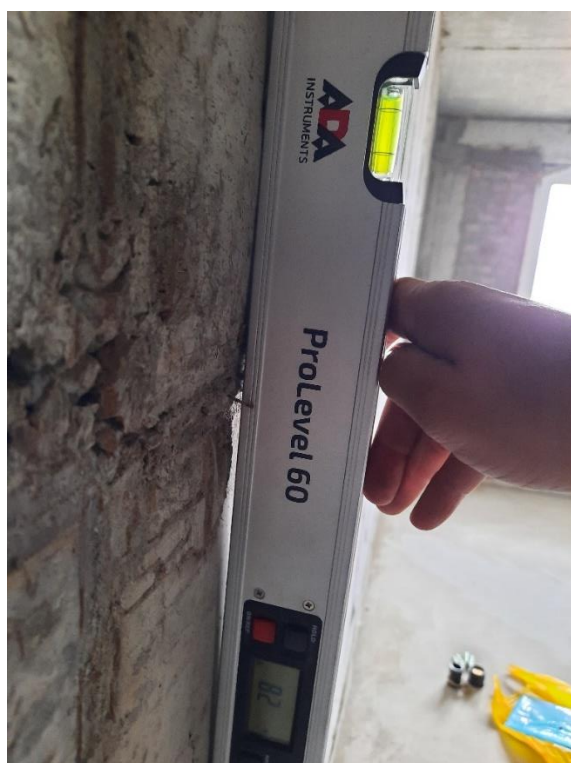
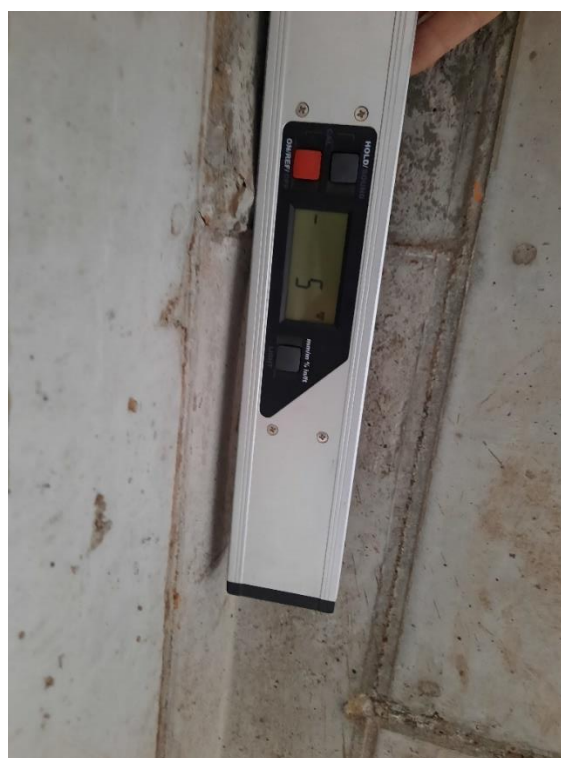
Фотография 4,5,6. Наплавы бетона, искривление по вертикали монолитных стен

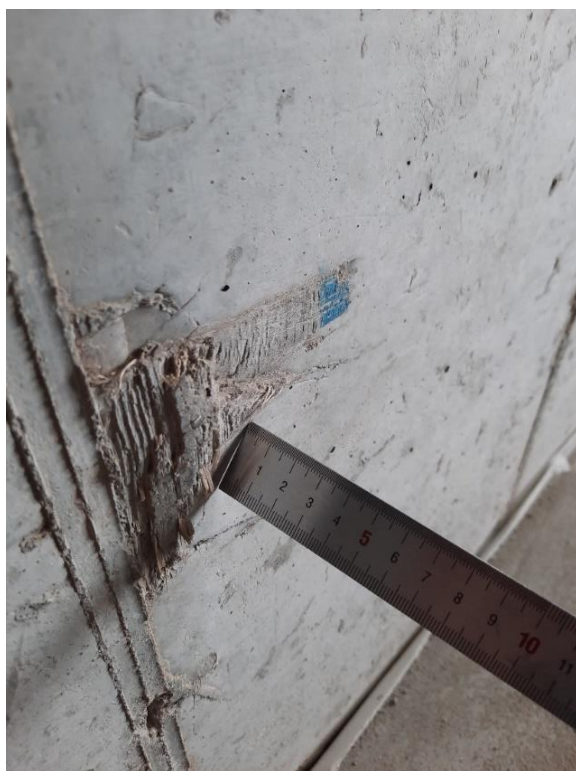
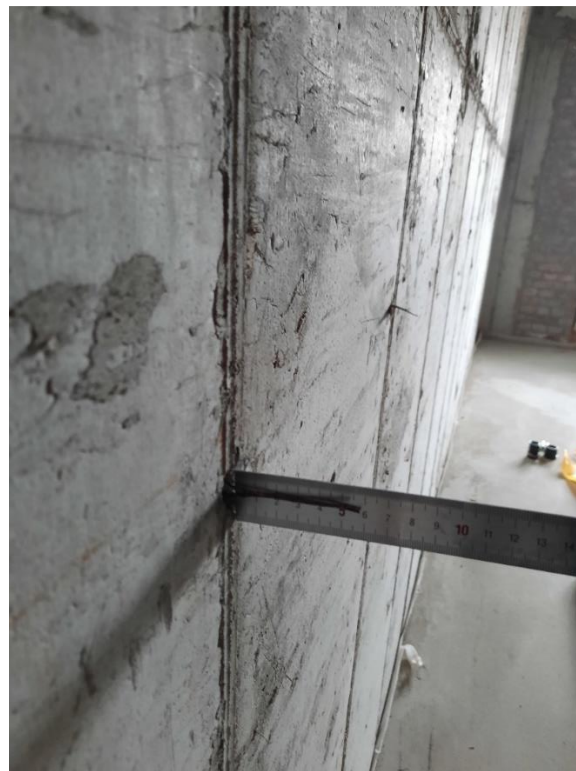
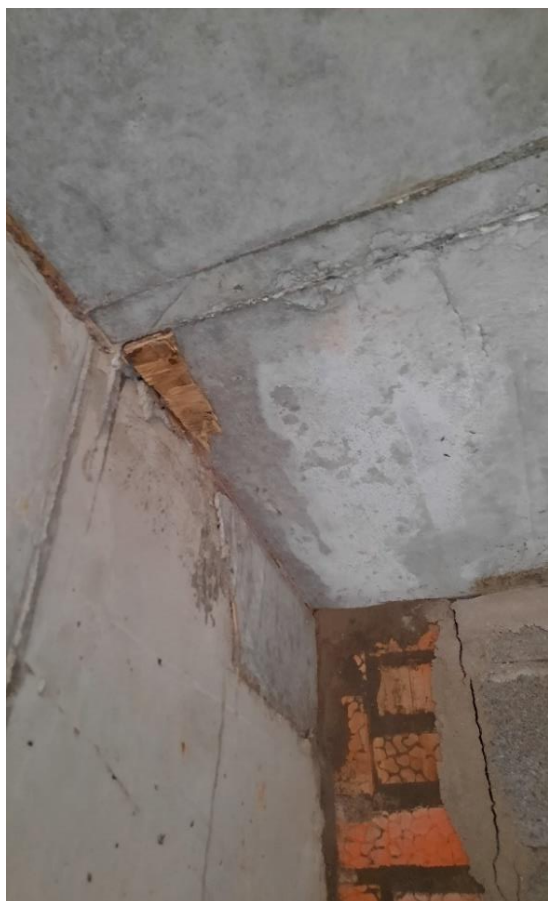
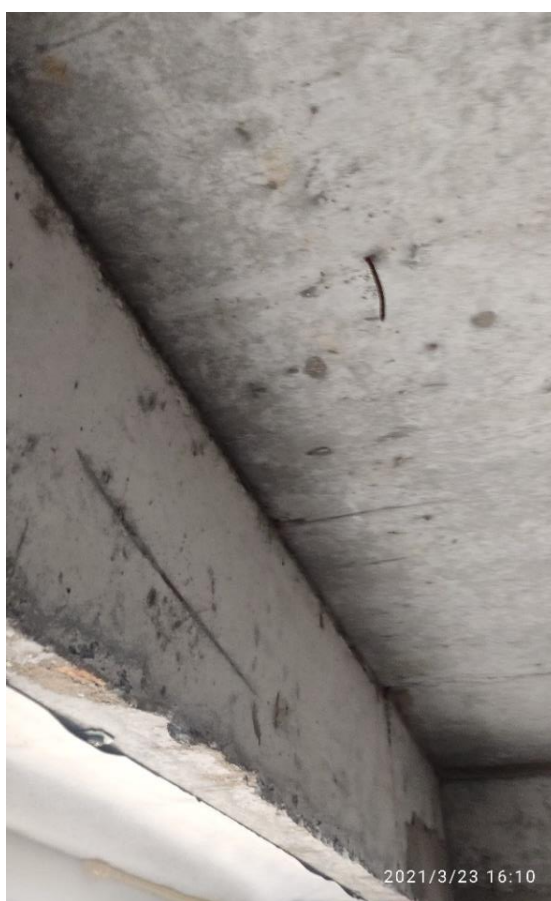
Фотографии 7,8,9,10. Остатки опалубки и посторонние предметы в монолите.

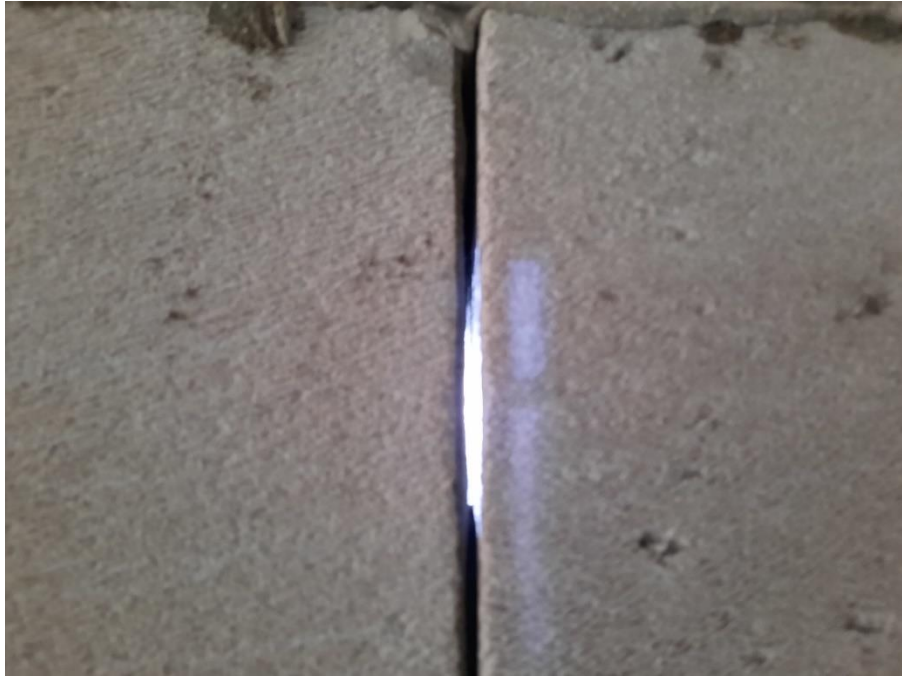
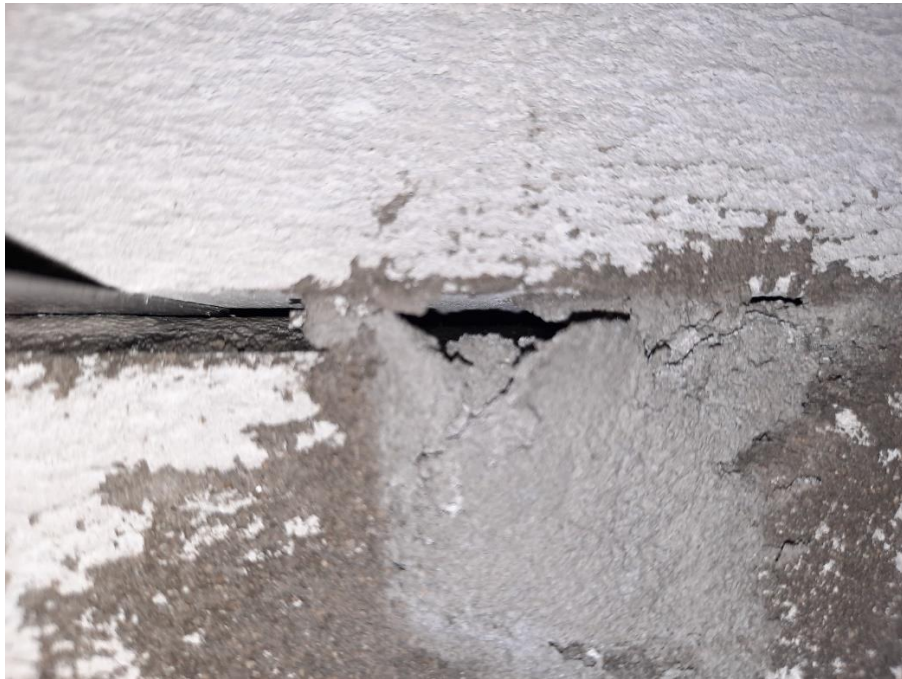
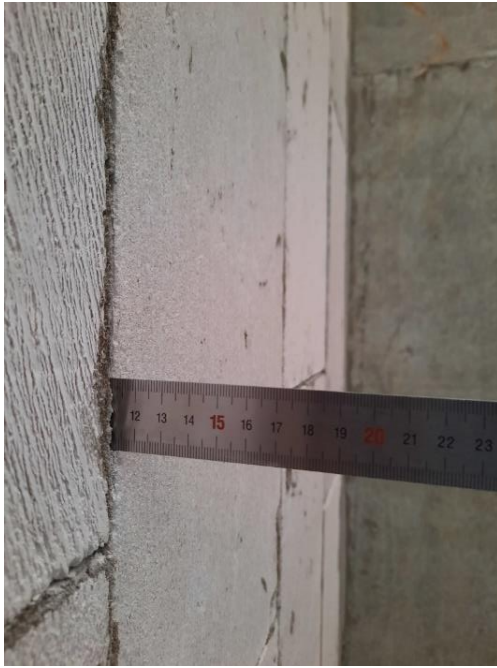
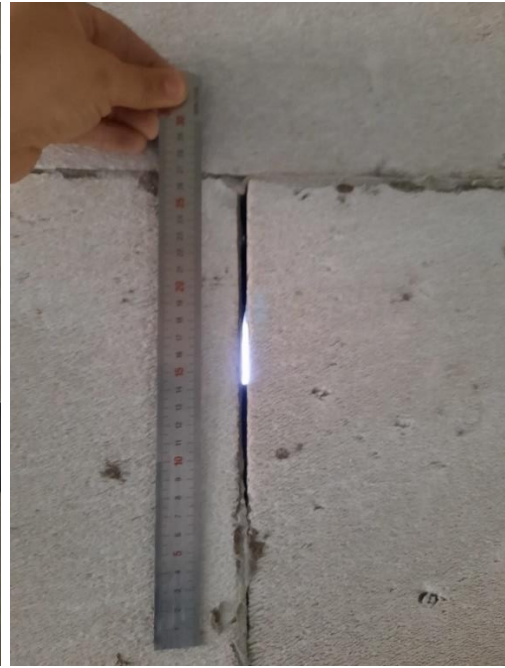
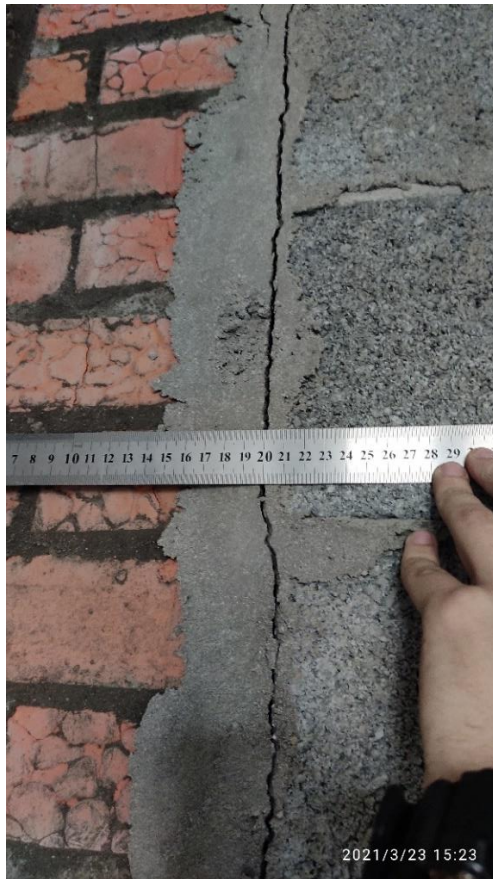
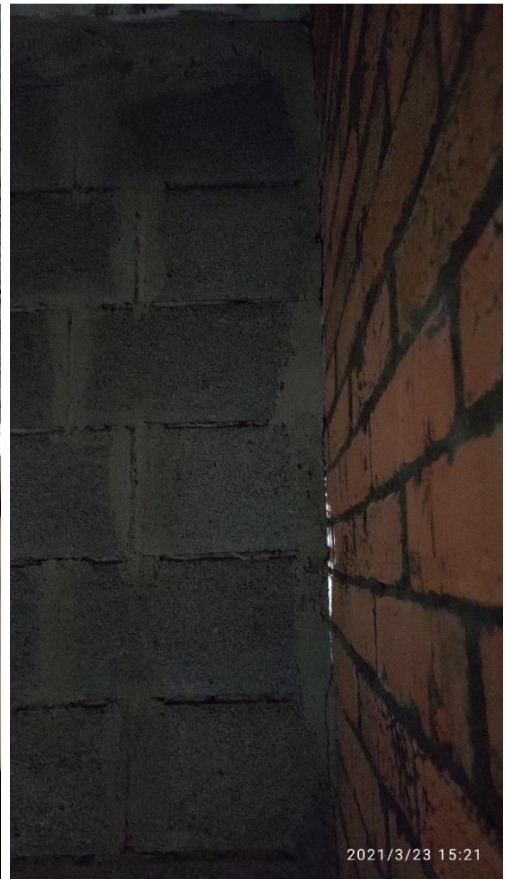
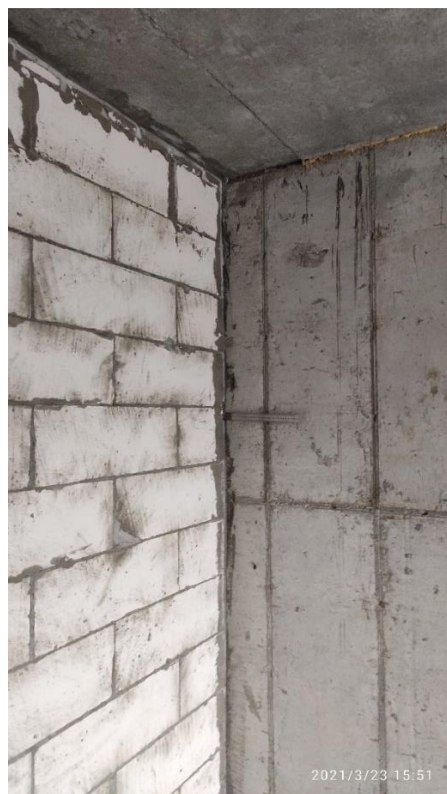
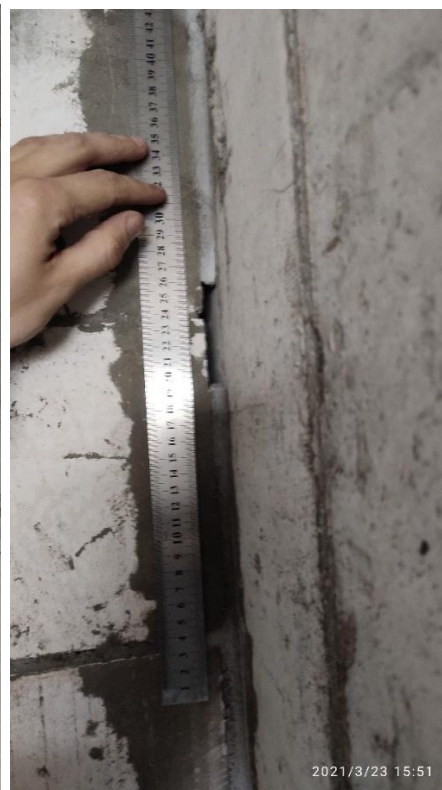
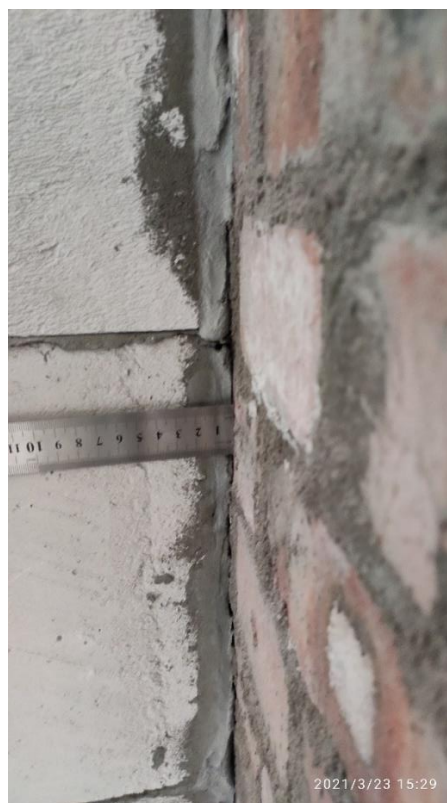
4.1.2 При осмотре межквартирных, внешних и внутренних стен, выполненных из блока выявлены многочисленные дефекты в виде трещин по кладочным швам. При осмотре кладки стен в узлах сопряжения блок-бетон зафиксированы дефекты в виде сколов с образованием впадин, выпадением соединительного шва (Приложение 1 фотографии 17-18). Так же было обнаружено не достаточное или полностью отсутствующее заполнение кладочных швов (Приложение 1 фотографии 11-16,19), отклонения от линейных размеров кладочных швов (Приложение 1 Фотографии 20-22), предусмотренные п.9 Каменные конструкции СП 70.13330.2012 Несущие и ограждающие конструкции. Актуализированная редакция СНиП 3.03.01-87.

**Экспертная оценка:** Кладочные швы не заполнены в должной мере, выявленные в ходе экспертизы отклонения нарушают требования п.9 СП 70.13330.2012 «Несущие и ограждающие конструкции. Актуализированная редакция СПиП3.03.01-87»,

Фотографии 11-19 Дефект кладочного шва перегородок, внешних стен в местах сопряжения перегородок из мелкоштучных материалов между собой и монолитом

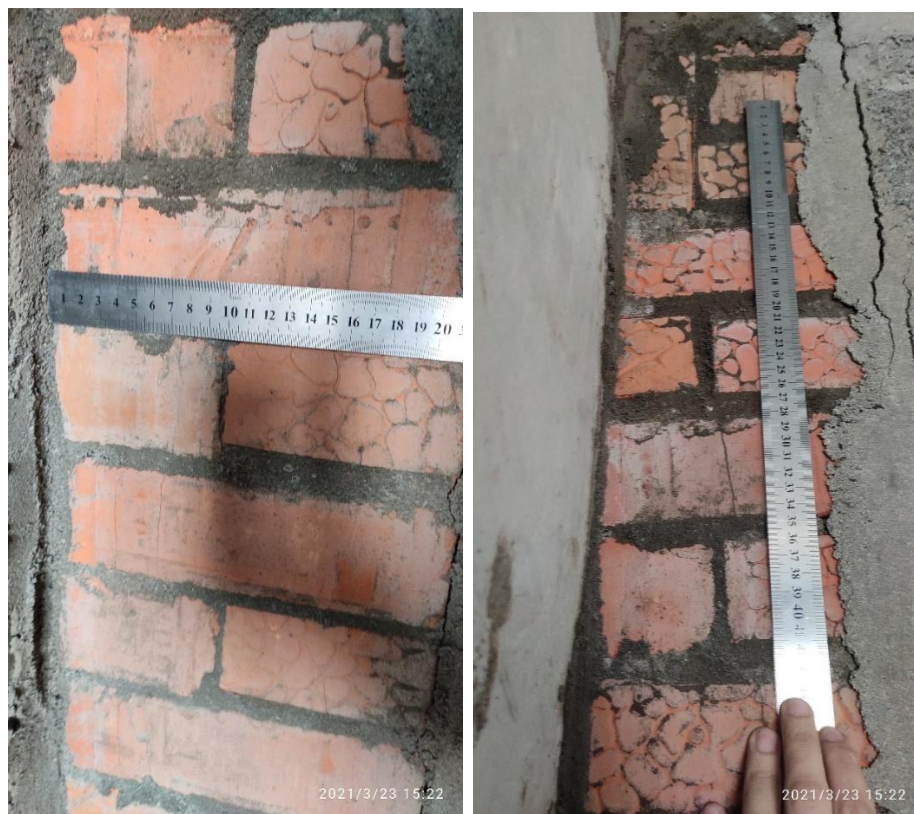
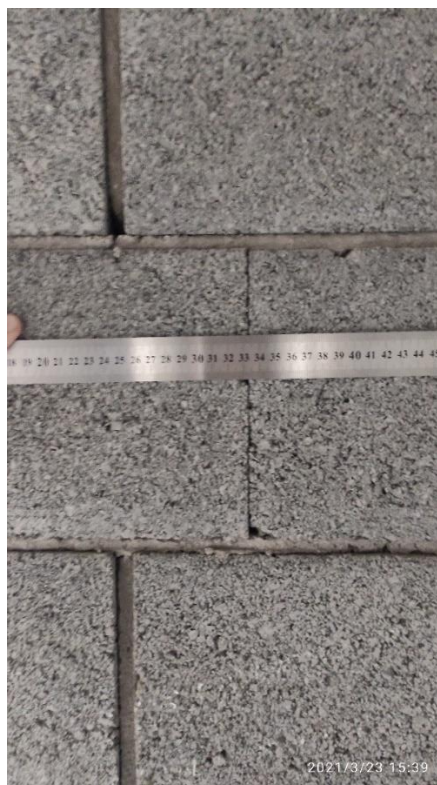
Фотографии 20-22. Отклонения от линейных размеров кладочных швов

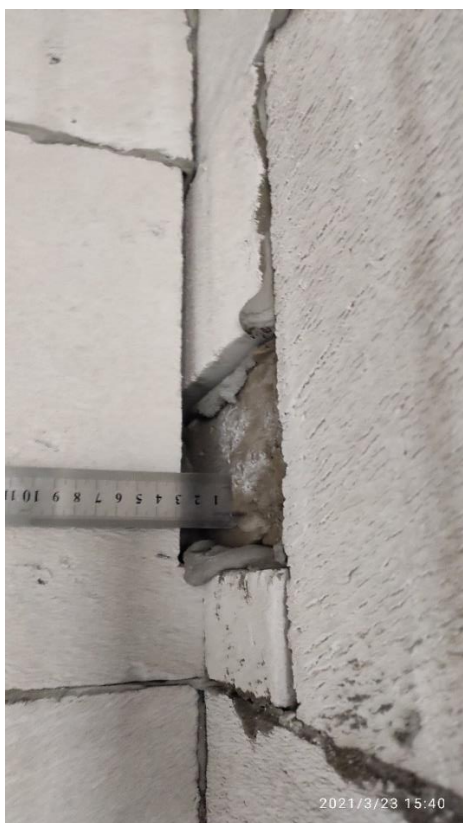
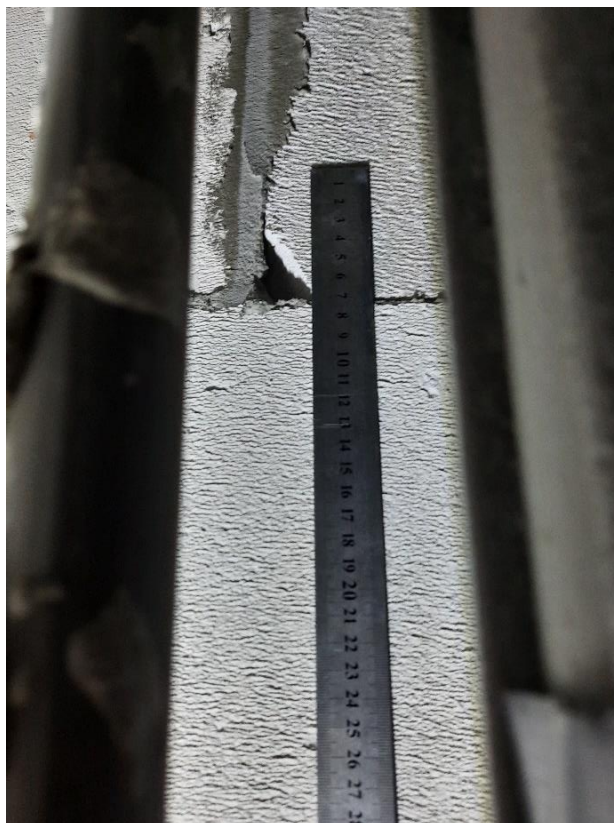
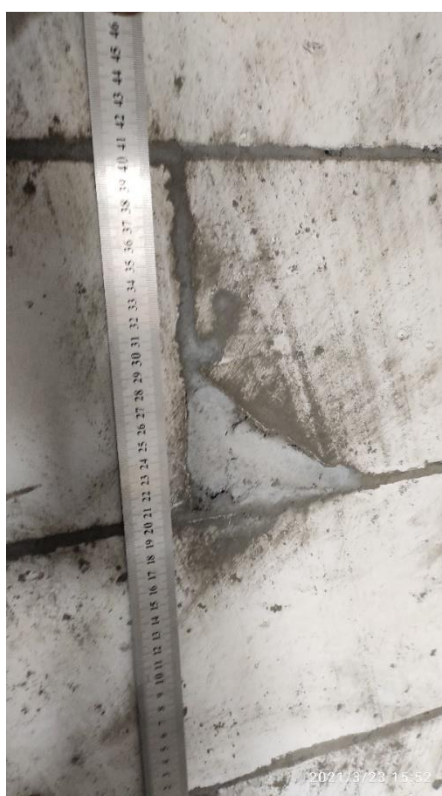
Фотографии 23-25. Пропуски в кладке и отбитые углы у элементов блочной кладки.

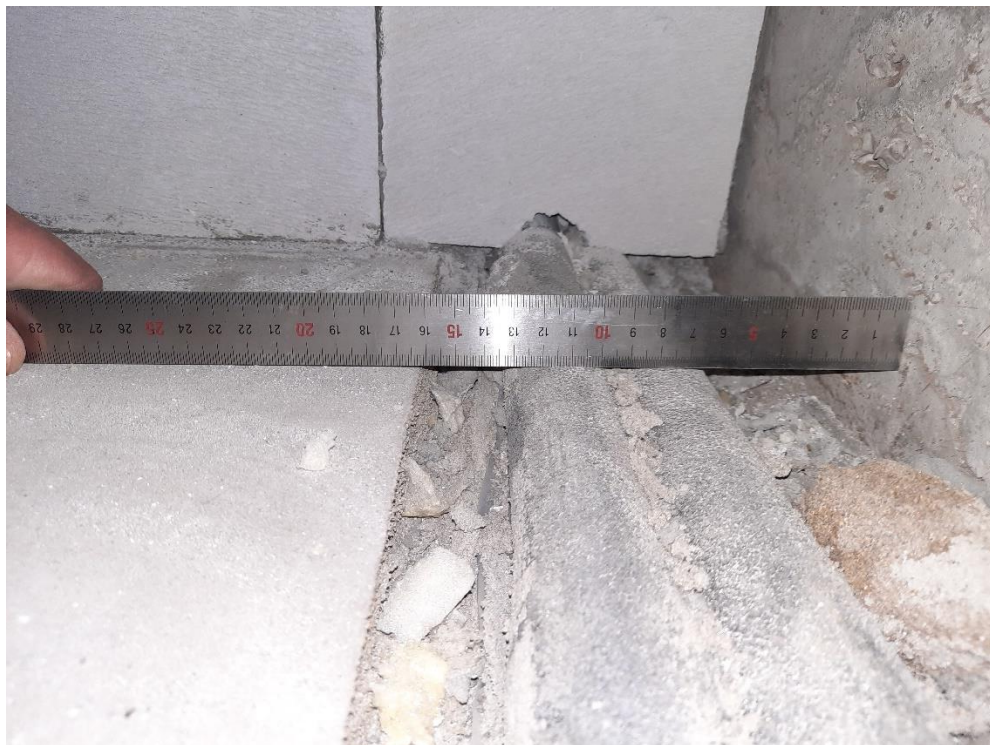
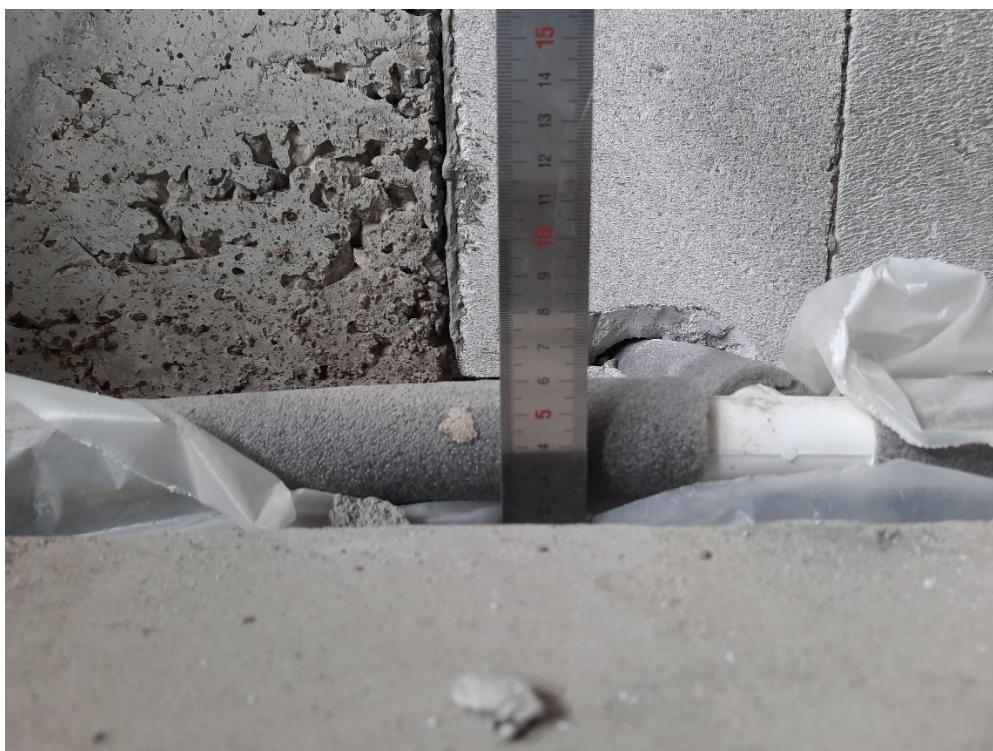
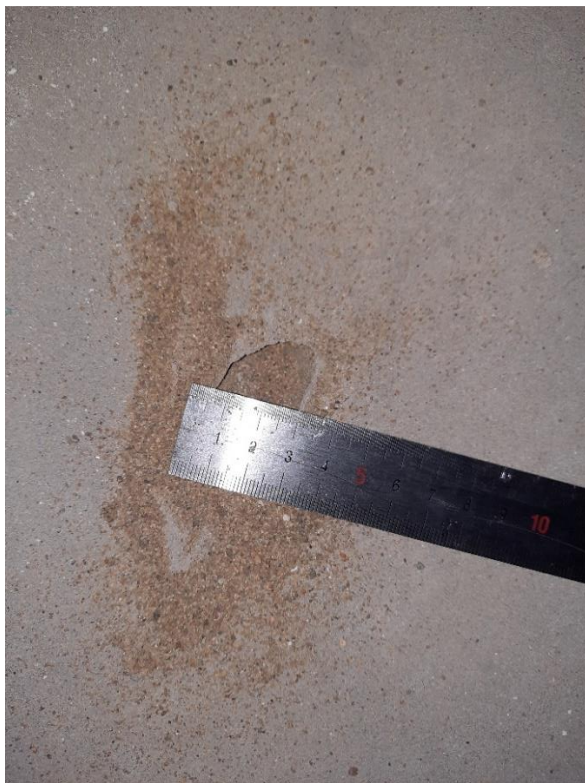
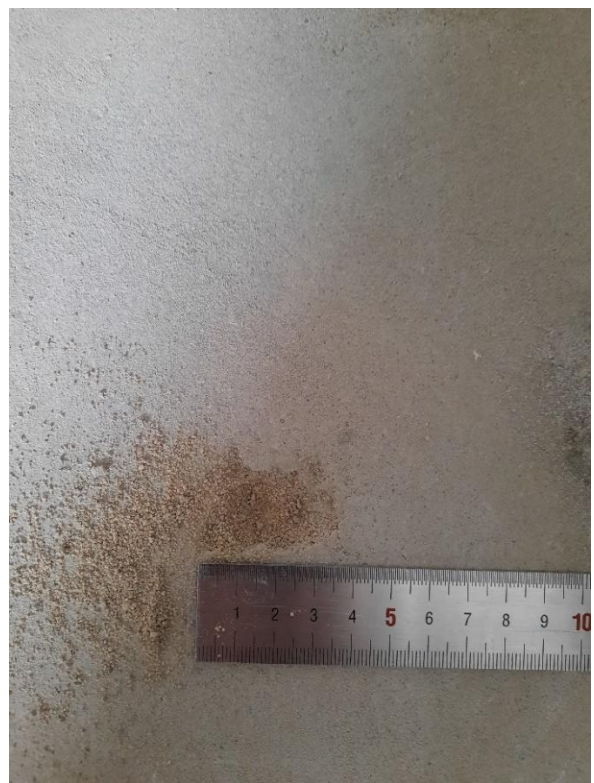
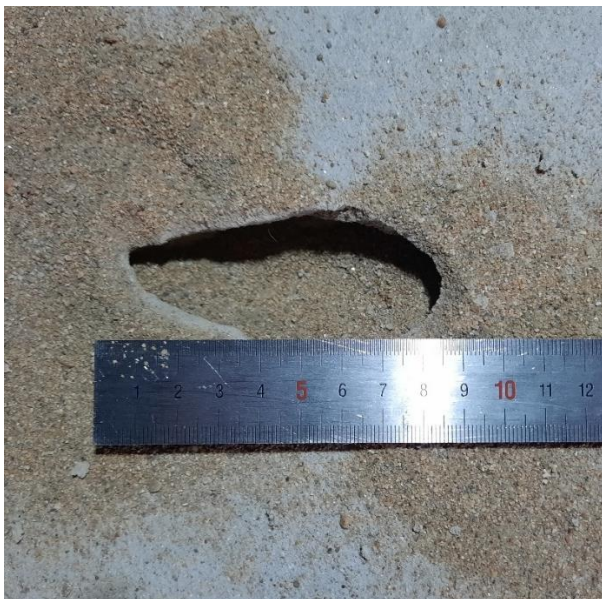
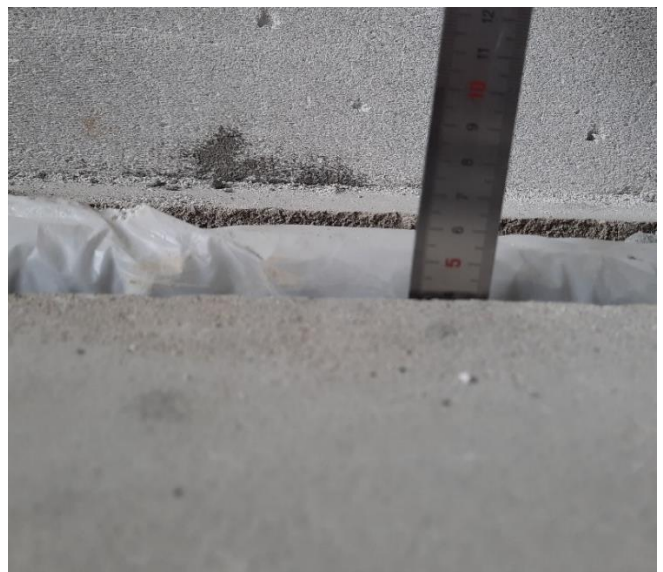
4.1.3. При осмотре стяжки были обнаружены локальные отклонения по толщине стяжки, толщина стяжки не соответствует минимальным требованиям п.5 СП 29.13330.2011 Полы, кроме того, трубы отопления в стяжке находятся в уровень или выше горизонтального уровня стяжки, что так же не соответствует п 5.2. СП 29.13330.2011, так же была обнаружена неоднородность состава, песчаные раковины и выбоины (Приложение 1. Фотографии 26-31). Обнаружено отсутствие звукоизоляционного покрытия под устроенной стяжкой.

Стяжка не соответствует требованиям СП 29.13330.2011 в части неоднородности и толщины. Кроме того, трубы отопления находятся на недопустимом уровне относительно стяжки. Отсутствие звукоизоляционного покрытия между перекрытием и стяжкой так же противоречит и проектной документации в разделе “Конструктивные решения “Группа жилых домов №1,2,3”” стр. 29.

Фотографии 26-31. Дефекты устройства стяжки пола.

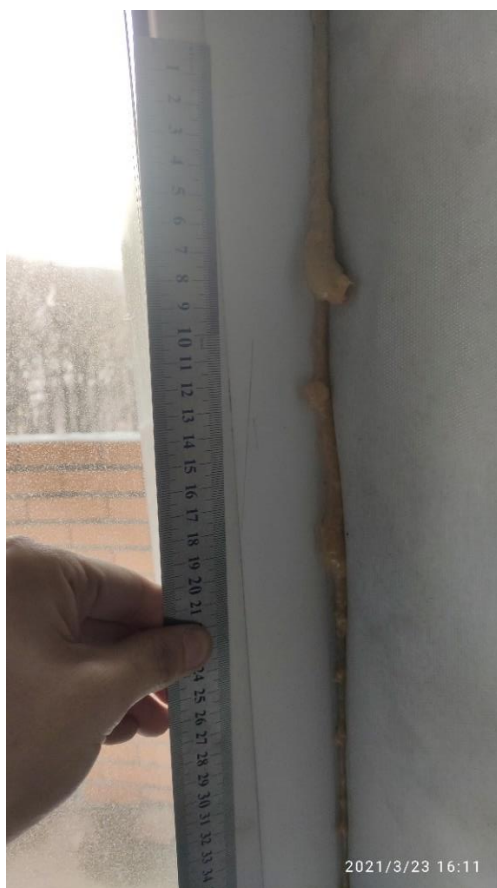
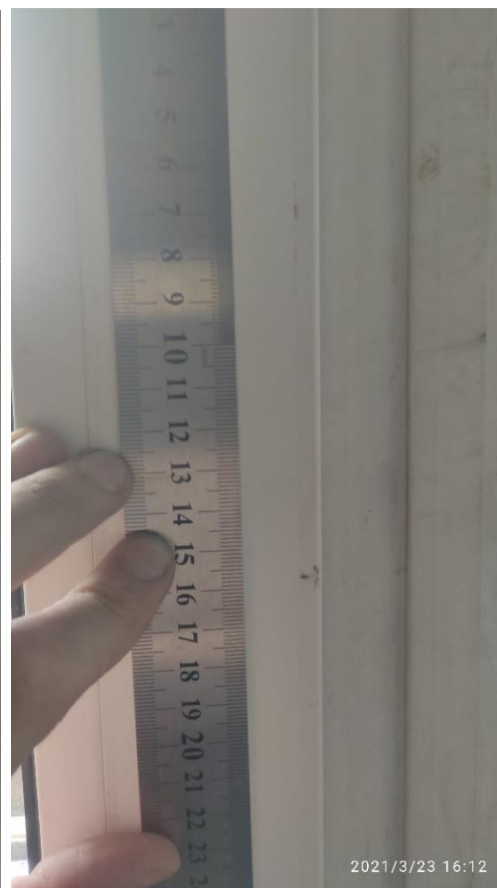
- повреждение рам - глубокие царапины (Приложение 1 Фотографии 32-33)
- повреждения ветрозащитной мембраны с внутренней части оконных блоков (Приложение 1 Фотографии 47-48)
- оконные блоки установлены с отклонением от вертикали более 1,5 мм на 1 м длины изделия (Приложение 1 Фотографии 51-53).
- Отсутствие/сломанная фурнитура (ручки, накладки)

Оконные конструкции не соответствуют требованиям нормативной документации, имеют видимые дефекты.

Фотографии 32-33. Повреждения профиля оконных конструкций

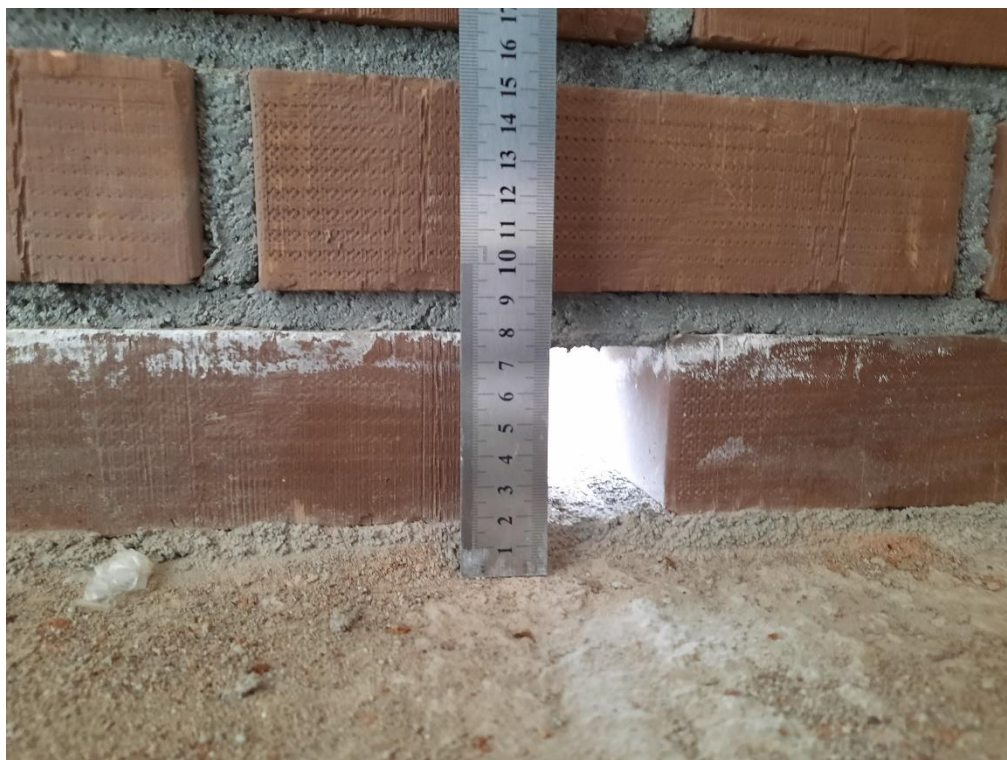
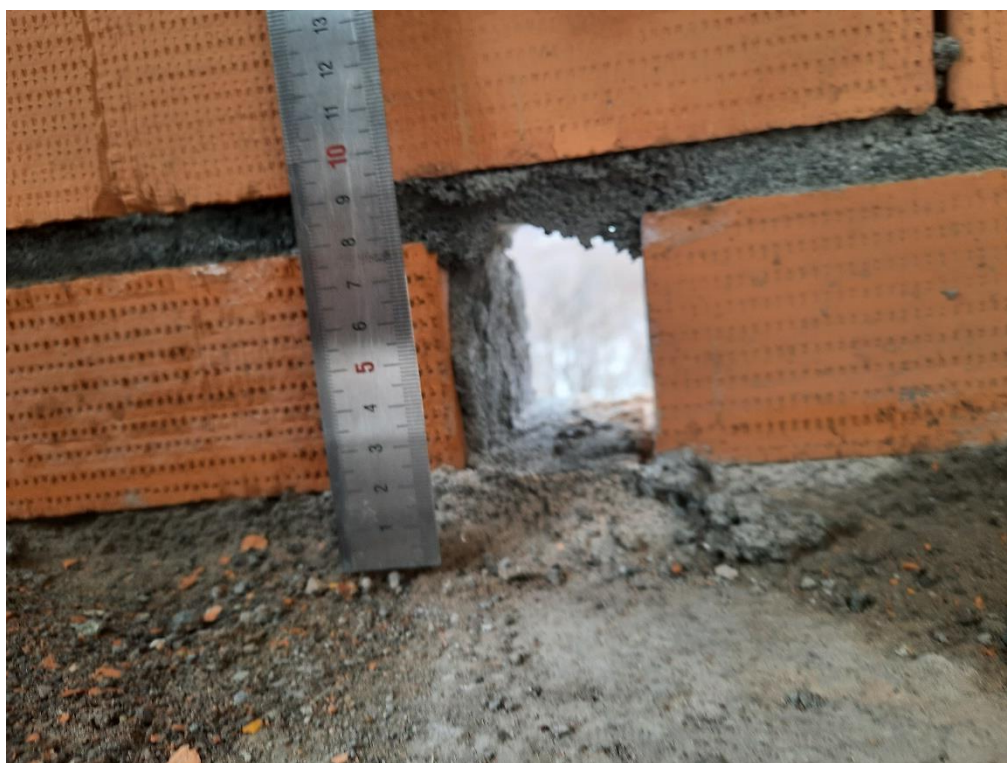
- сливные отверстия на балконе\лоджии выше уровня пола, что способствует наполнению атмосферными осадками и заливом фасада (Приложение 1 Фотографии 34-35).

Фотографии 34-35. Уровень сливных отверстий на балконе и лоджии по отношению к перекрытию.

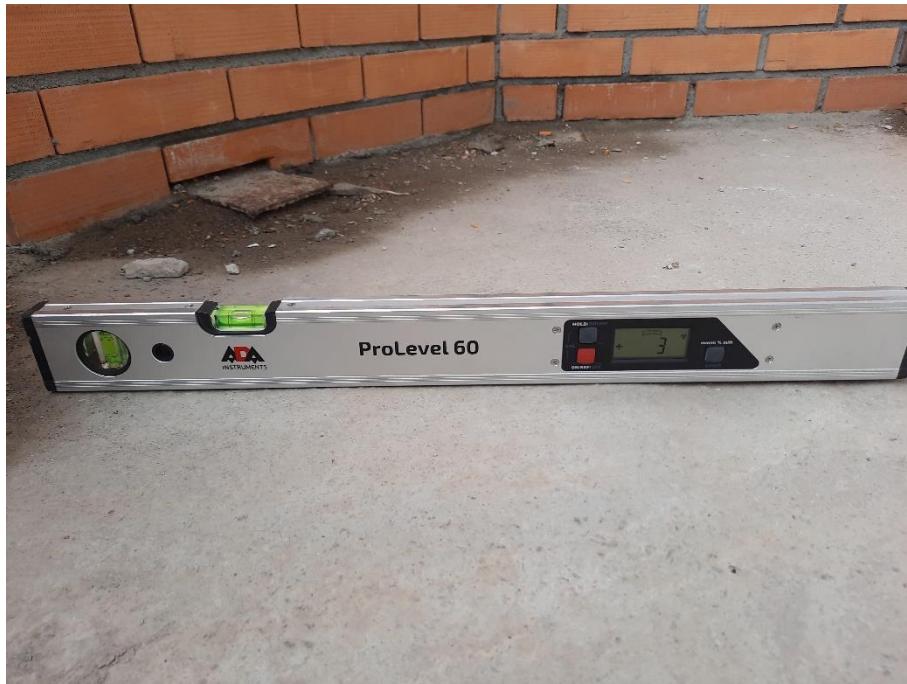
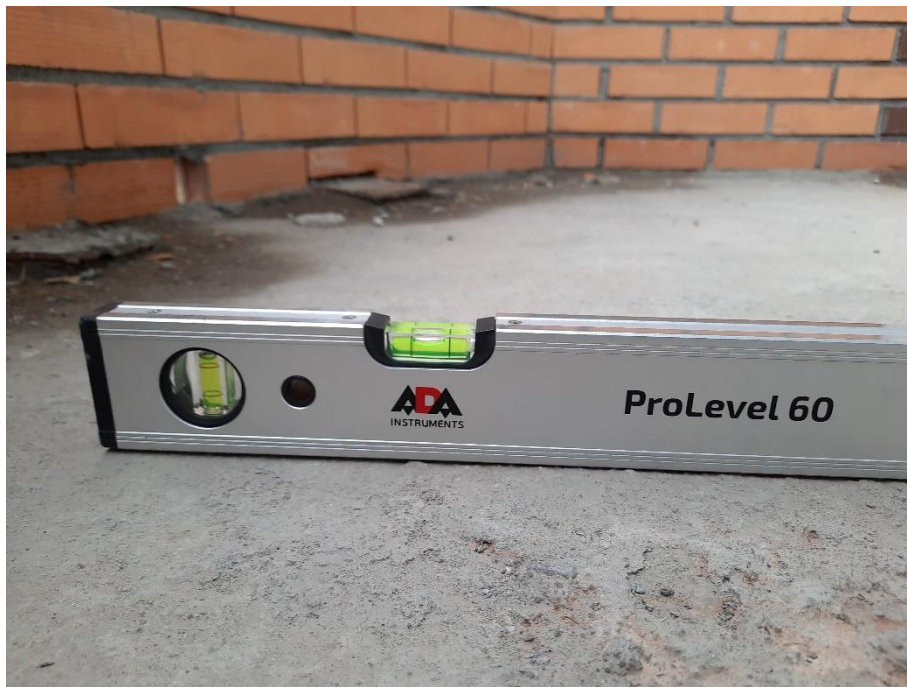
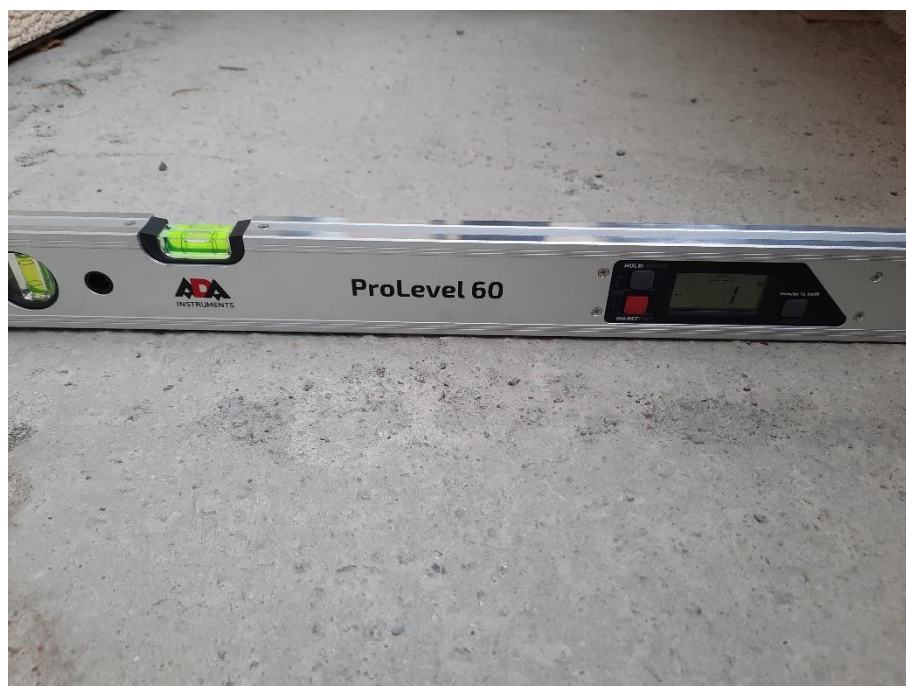
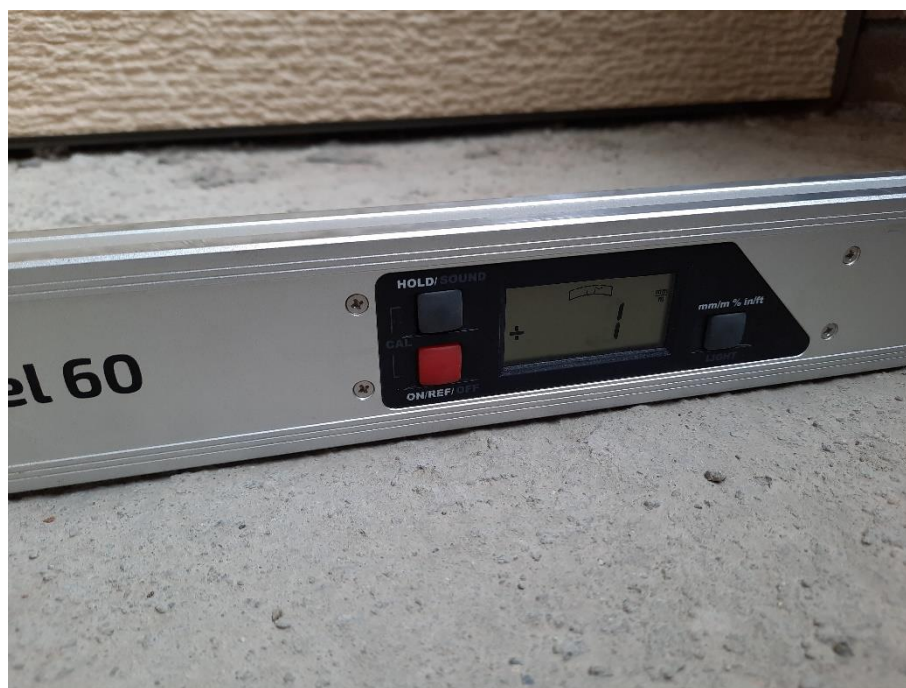
- обратный/отсутствующий уклон, что способствует задержке осадков (Приложение 1 Фотографии 36-39)

Фотографии 36-39. Обратный уклон перекрытий лоджии/балкона.

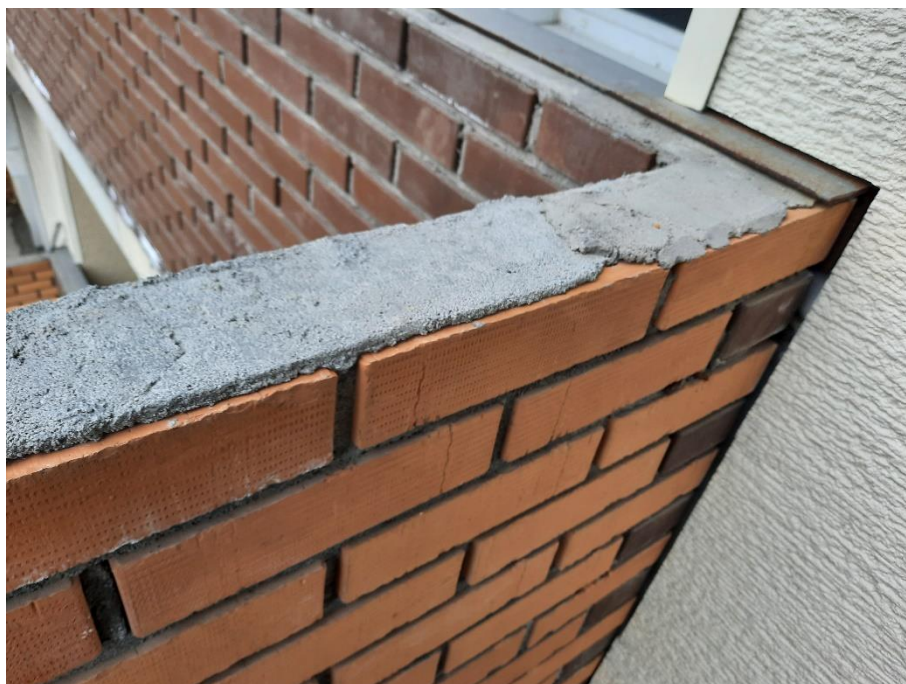
- следы коррозии металлов (Приложение 1 Фотография 40)

Фотография 40. Следы коррозии на металлической поверхности.
