## **Экспертное заключение**

по результатам приемочного контроля качества выполненных работ по  
договору долевого участия №

г. Владивосток

2021 г.

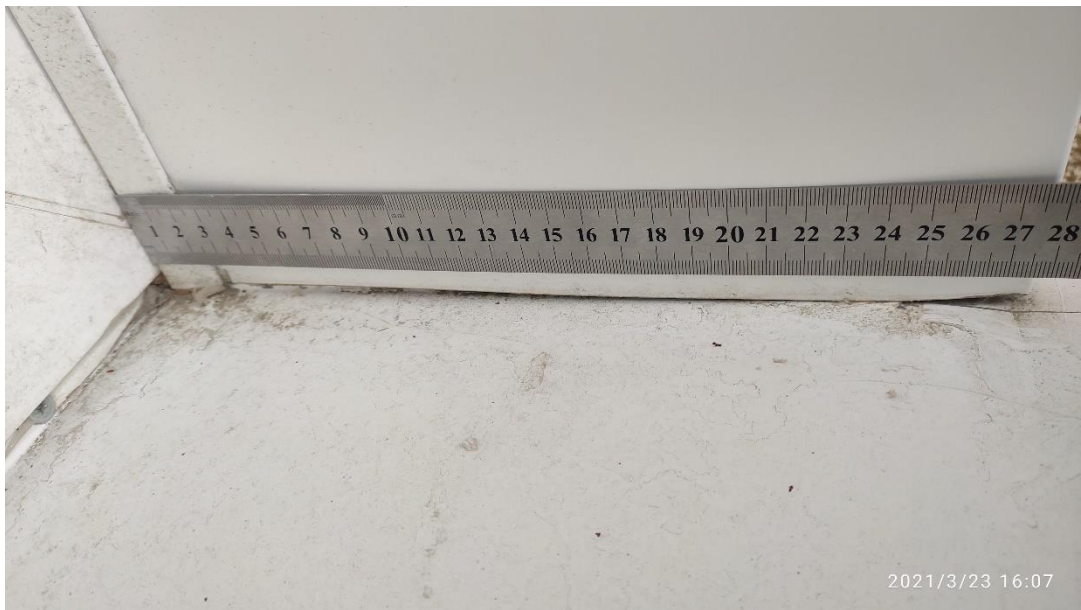
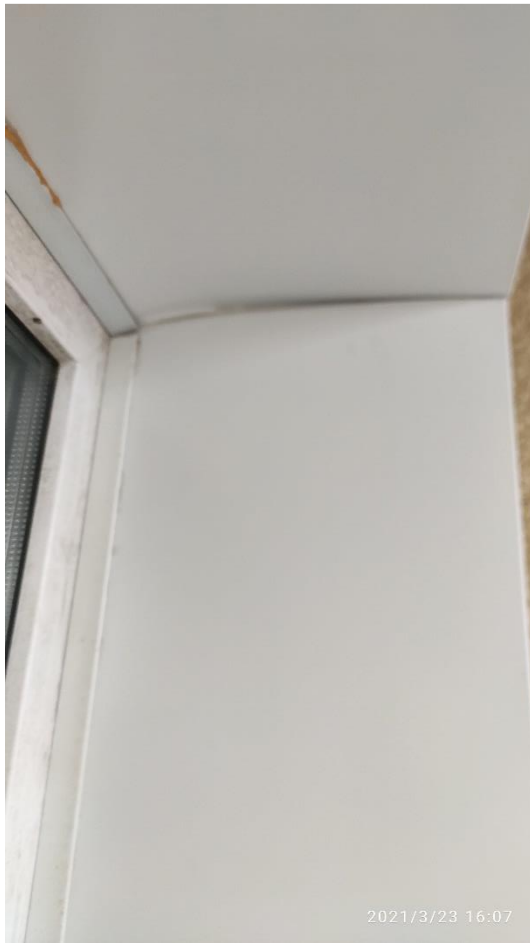
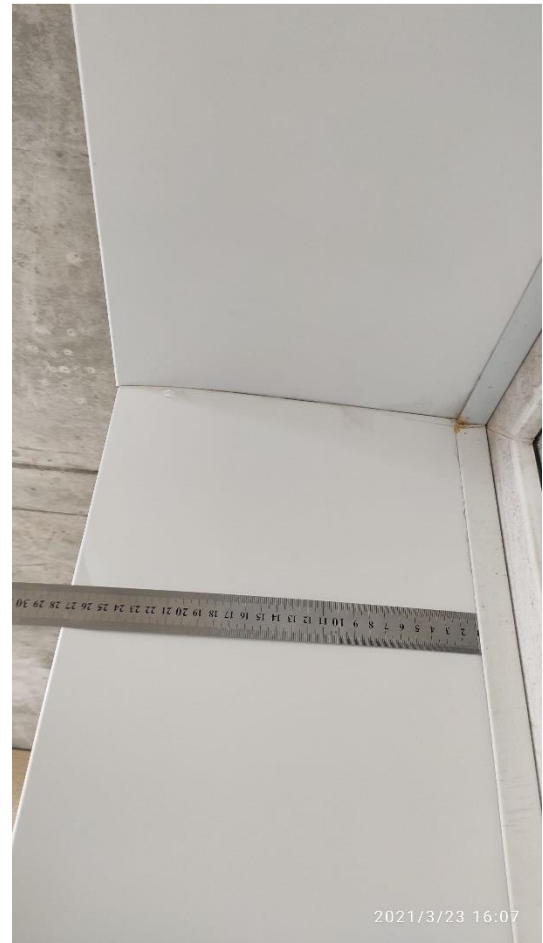
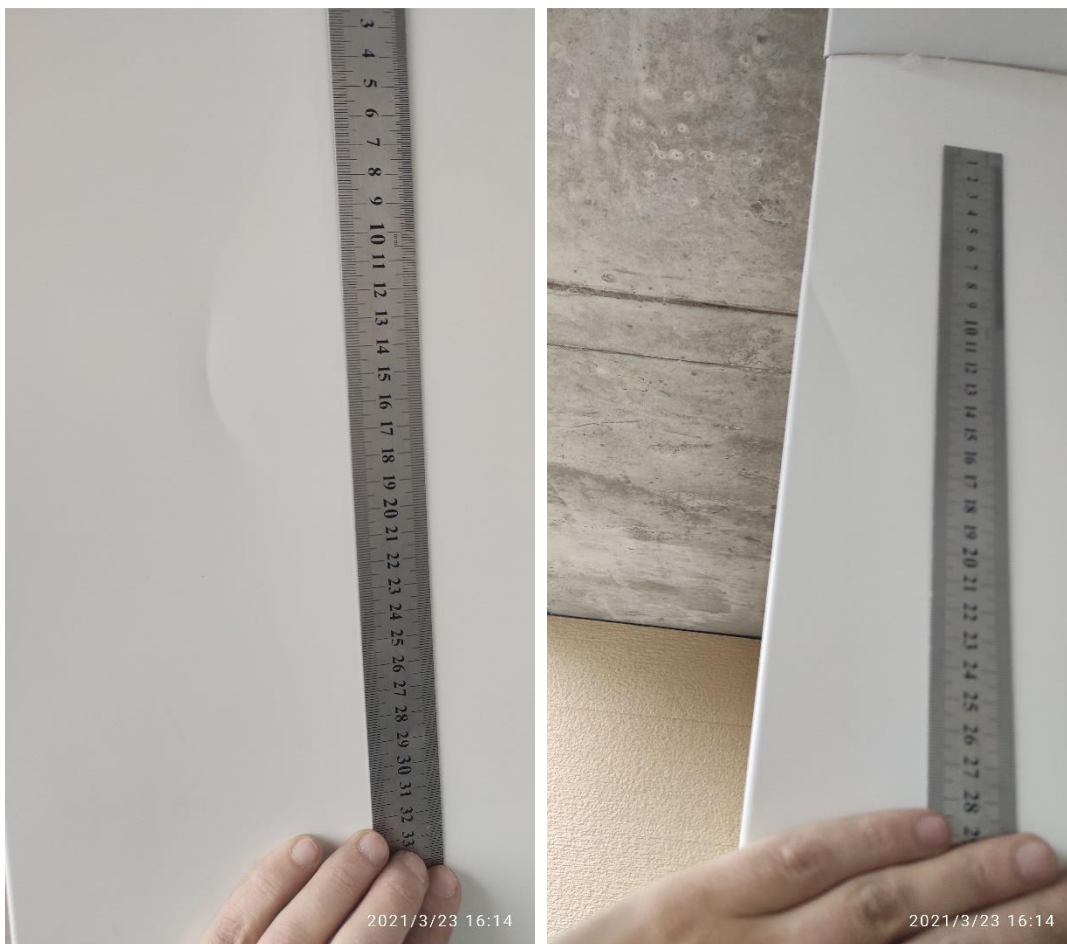
- отклонения от прямых углов при монтаже откосов, нарушение герметизации стыков откосов, повреждения откосов в виде вмятин и царапин (Приложение 1 Фотографии 41-46)

Фотографии 41-46. отклонения от прямых углов при монтаже откосов, нарушение герметизации стыков откосов, повреждения откосов

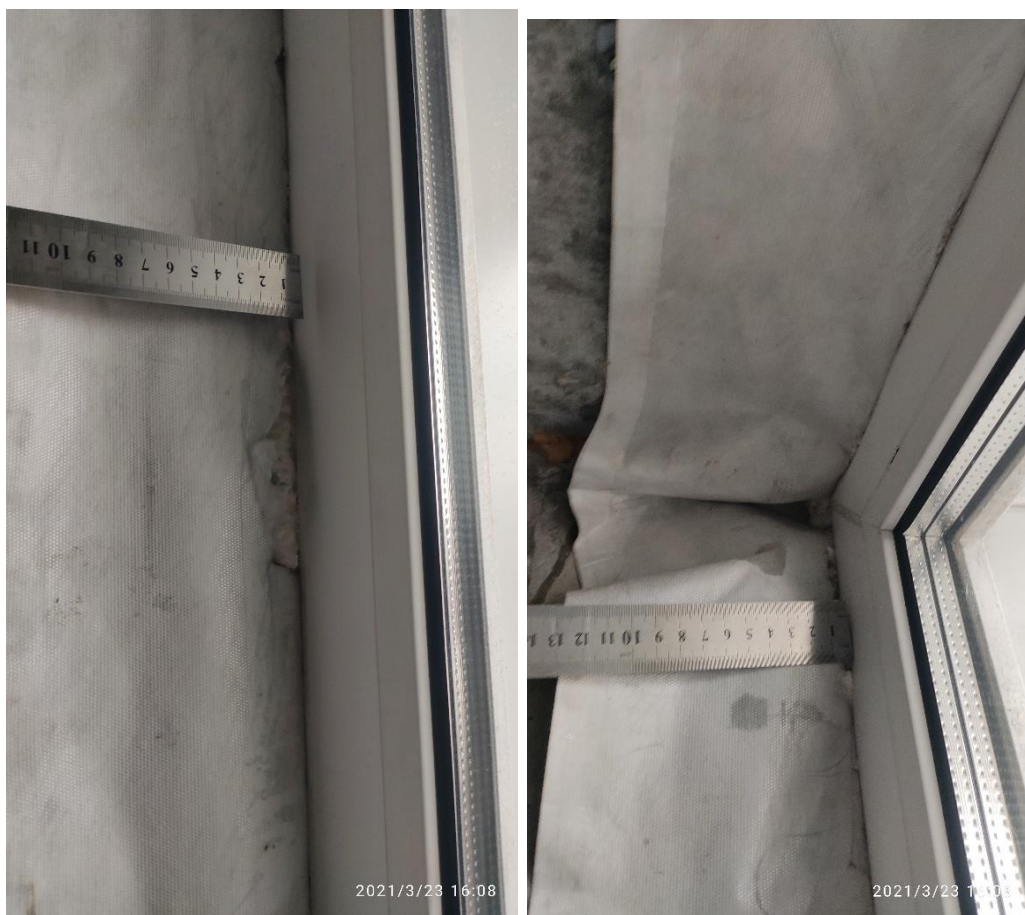
Фотографии 47-48. Повреждения ветрозащитной мембраны.

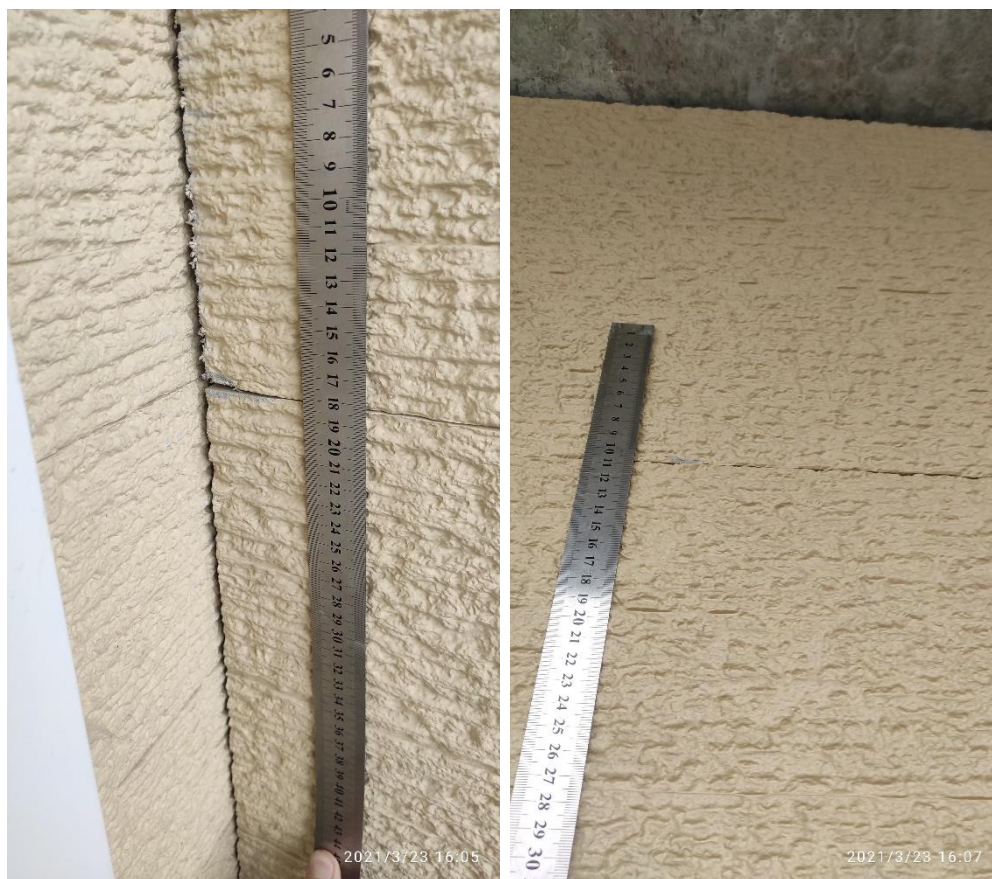
- повреждения внешней части фасадных панелей (Приложение 1 Фотографии 49-50)

**Экспертная оценка:** Дефекты в виде недоделок облицовки фасадов в виде отсутствия примыкания, зазоры, нарушают требования п.7.4.10 СП 70.13330.2012 «Несущие и ограждающие конструкции. Актуализированная редакция СНиП 3.30.01-87». Согласно которым дефекты навесных вентилируемых фасадов в местах примыканий, обрамлений углов и проемов окон, цоколя и парапета здания устраняются до сдачи объекта в эксплуатацию:

Фотографии 49-50. Повреждения внешней части фасадных панелей.

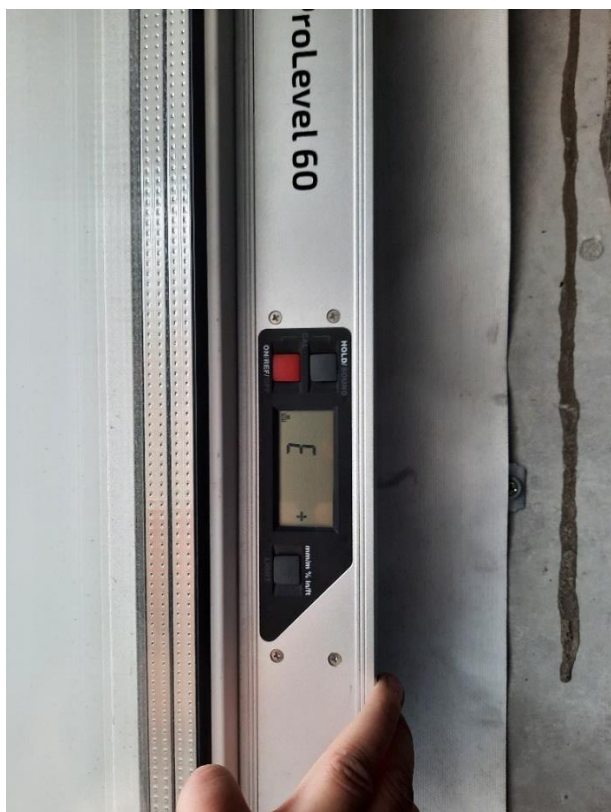
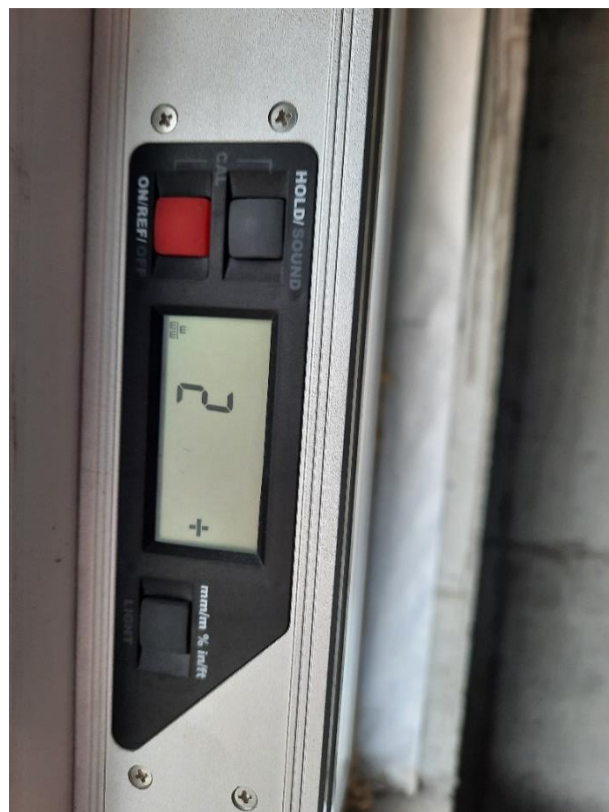
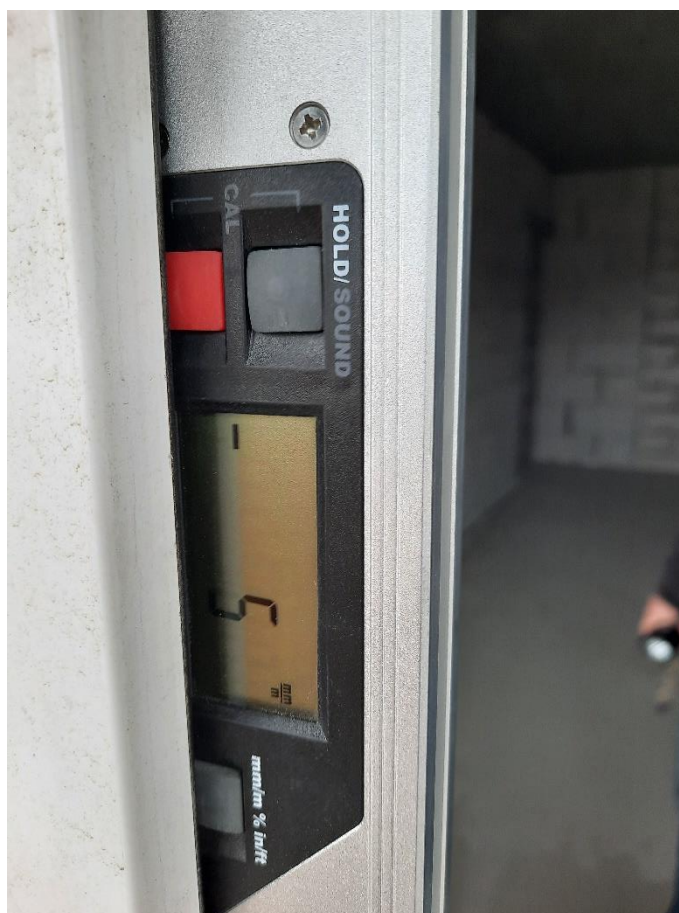
- повреждение рам - глубокие царапины (Приложение 1 Фотографии 32-33)
- повреждения ветрозащитной мембраны с внутренней части оконных блоков (Приложение 1 Фотографии 47-48)
- оконные блоки установлены с отклонением от вертикали более 1,5 мм на 1 м длины изделия (Приложение 1 Фотографии 51-53).
- Отсутствие/сломанная фурнитура (ручки, накладки)

*Г.6 Оконные блоки следует устанавливать по уровню. Отклонение от вертикали и горизонтали сторон коробок смонтированных изделий не должны превышать 1,5 мм на 1 м длины, но не более 3 мм на высоту изделия.*

Фотографии 51-53. Оконные блоки установлены с отклонением от вертикали более 1,5 мм на 1м длины изделия.
