## ОТЧЕТ ИНСТРУМЕНТАЛЬНОГО ТЕПЛОВИЗИОННОГО ОБСЛЕДОВАНИЯ

**Объект:** Не жилое строение из сэндвич панелей (Аптека)

**Исполнитель:** ООО « Центр Строительного Контроля» (ООО «ЦСК»)

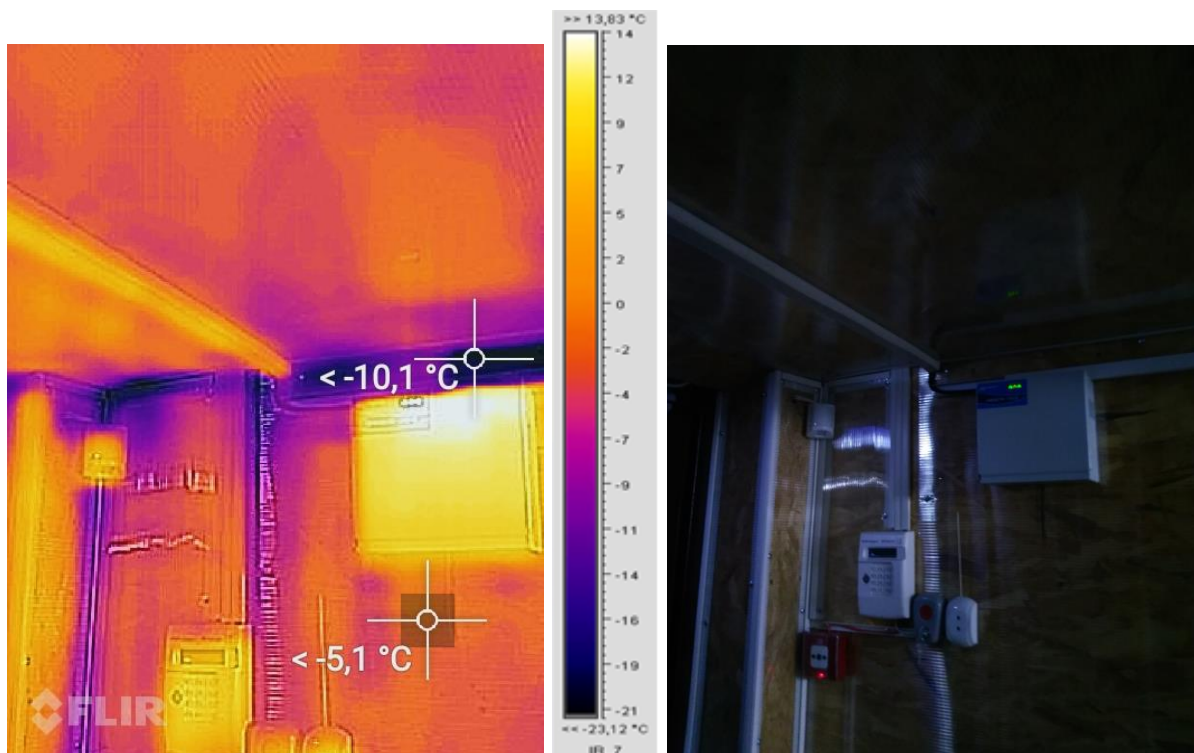
**Графические данные:** Точка измерения - т.11

| Измеряемая точка | Темп [°C] | Излуч. | Отраж. Темп. [°C] | Примечания |
|---|---|---|---|---|
| Точка 11 (т.11) | - 10 | 0,9 | -5,1 | Температура поверхности |

На термограмме определены низкие температурные показатели на поверхности обследуемых ограждающих конструкций на реперном участке измерений, вследствие промерзания сопряжения строительных ограждений.

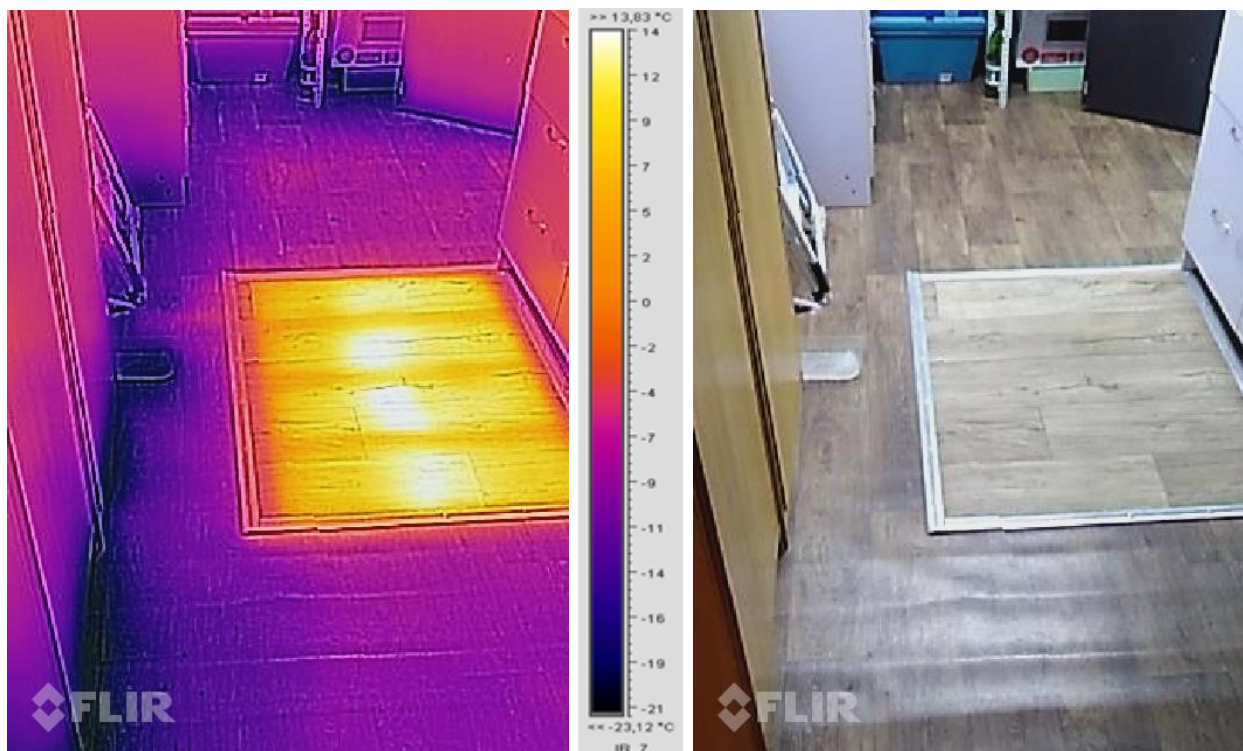
**Графические данные:** Точка измерения - т.15

| Измеряемая точка | Темп [°C] | Излуч. | Отраж. Темп. [°C] | Примечания |
|---|---|---|---|---|
| Точка 14 (т.14) | -14 | 0,9 | 0,5 | Температура поверхности |

На термограмме выявлены идентичные предыдущим тепловые аномалии в виде локальных участков промерзаний основания конструктива, на реперном участке измерений, в частности первоисточником проблемы является промерзание нижнего углового сопряжения ограждающих конструкций по периметру данного обследуемого помещения.

1. Провести операции по обустройству теплоизоляцией цокольной части объекта обследования, с заходом теплоизоляции в грунт для устранения возможного мостика холода и локализации наиболее уязвимого места (углового сопряжению строительных ограждений), которые сейчас промерзают, по периметру на 50-70см для создания утепленной отмостки, с последующей финишной гидроизоляцией.
