# Тепловизионный осмотр

Компания ООО Центр Строительного Контроля Заказчик ООО  
г. Владивосток

Заказ Осмотр участка стены с повышенной влажностью и грибковым поражением

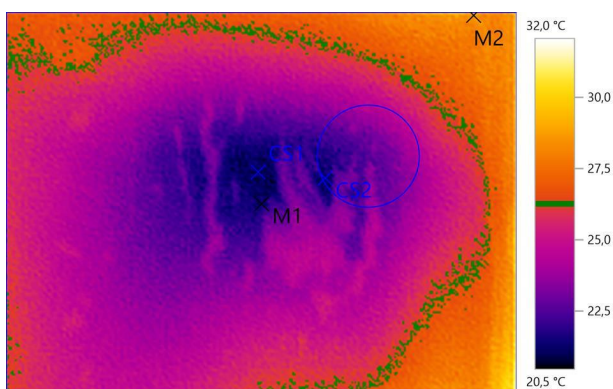
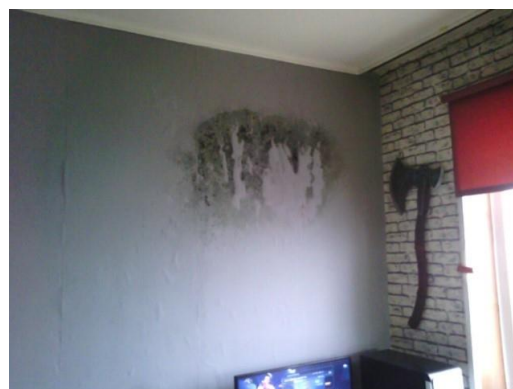
Графические данные: Дата: 05.08.2021  
Время: 19:17:02  
Файл: SR000181.BMT

| Измеряемые объекты | Темп. [°C] | Излуч. | Отраж. темп. [°C] | Примечания |
| Точка измерения 1 | 21,3 | 0,93 | 20,0 | CenterSpot |
| Точка измерения 2 | 28,2 | 0,93 | 20,0 | - |
| Самая холодная точка 1 | 20,5 | 0,93 | 20,0 | - |
| Самая холодная точка 2 | 20,9 | 0,93 | 20,0 | - |

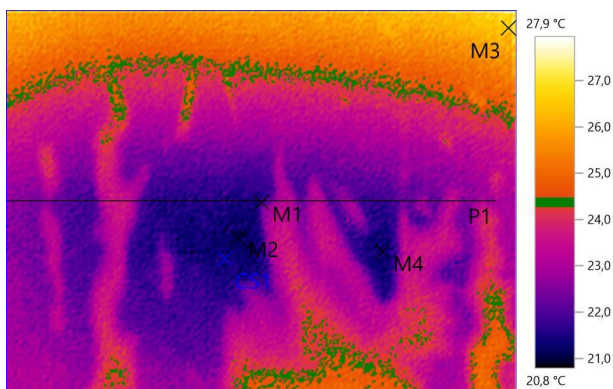
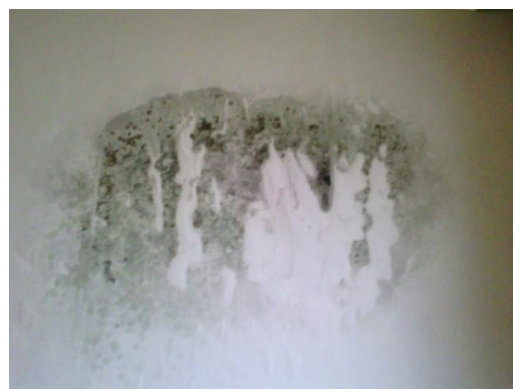
Графические данные: Дата: 05.08.2021  
Время: 19:18:06  
Файл: SR000183.BMT

| Измеряемые объекты | Темп. [°C] | Излуч. | Отраж. темп. [°C] | Примечания |
| Точка измерения 1 | 21,9 | 0,93 | 20,0 | CenterSpot |
| Точка измерения 2 | 21,2 | 0,93 | 20,0 | - |
| Точка измерения 3 | 26,4 | 0,93 | 20,0 | - |
| Точка измерения 4 | 21,5 | 0,93 | 20,0 | - |
| Самая холодная точка 1 | 20,8 | 0,93 | 20,0 | - |

Минимум: 21,3 °C Максимум: 23,8 °C Среднее значение: 22,3 °C

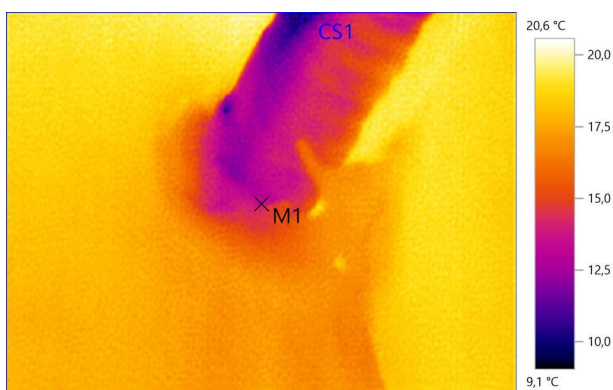
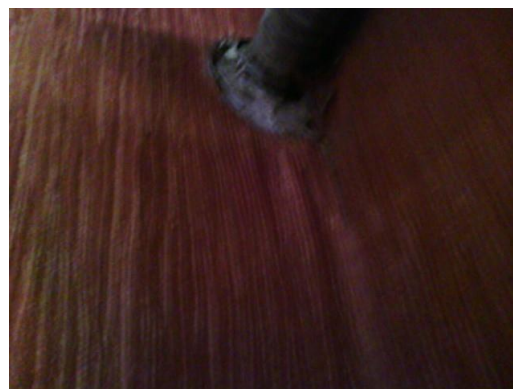
Графические данные: Дата: 05.08.2021  
 Время: 19:35:32  
 Файл: SR000185.BMT

| Измеряемые объекты | Темп. [°C] | Излуч. | Отраж. темп. [°C] | Примечания |
| Точка измерения 1 | 13,2 | 0,93 | 20,0 | CenterSpot |
| Самая холодная точка 1 | 9,1 | 0,93 | 20,0 | - |

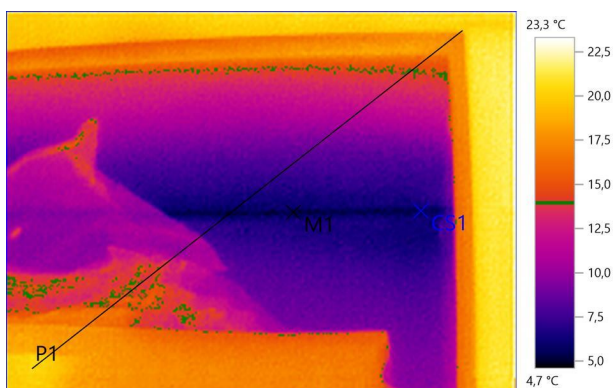
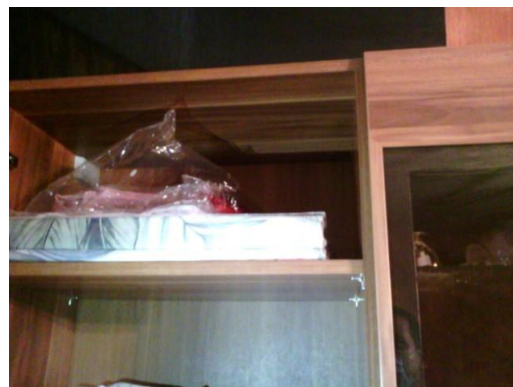
Графические данные: Дата: 05.08.2021 Коэффициент излучения: 0,93  
 Время: 19:39:17 Отраж. темп. [°C]: 20,0  
 Файл: SR000190.BMT

| Измеряемые объекты | Темп. [°C] | Излуч. | Отраж. темп. [°C] | Примечания |
| Точка измерения 1 | 5,4 | 0,93 | 20,0 | CenterSpot |
| Самая холодная точка 1 | 4,7 | 0,93 | 20,0 | - |

Минимум: 4,9 °C Максимум: 20,2 °C Среднее значение: 12,1 °C

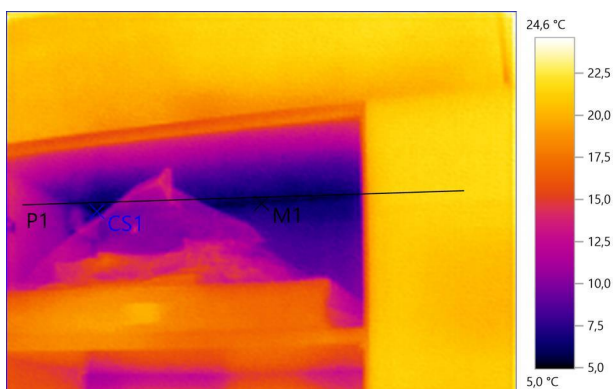
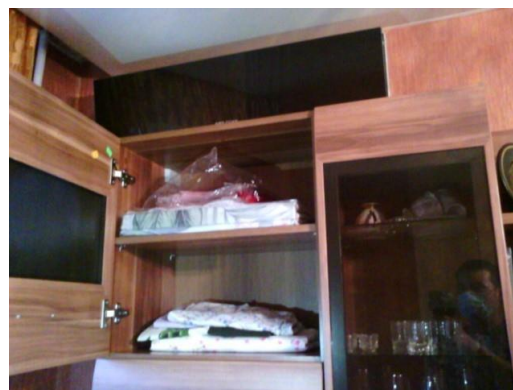
Графические данные: Дата: 05.08.2021 Коэффициент излучения: 0,93  
 Время: 19:39:30 Отраж. темп. [°C]: 20,0  
 Файл: SR000191.BMT

| Измеряемые объекты | Темп. [°C] | Излуч. | Отраж. темп. [°C] | Примечания |
| Точка измерения 1 | 6,1 | 0,93 | 20,0 | CenterSpot |

| Измеряемые объекты | Темп. [°C] | Излуч. | Отраж. темп. [°C] | Примечания |
|---|---|---|---|---|
| Самая холодная точка 1 | 5,0 | 0,93 | 20,0 | - |

Минимум: 5,4 °C Максимум: 21,4 °C Среднее значение: 10,7 °C

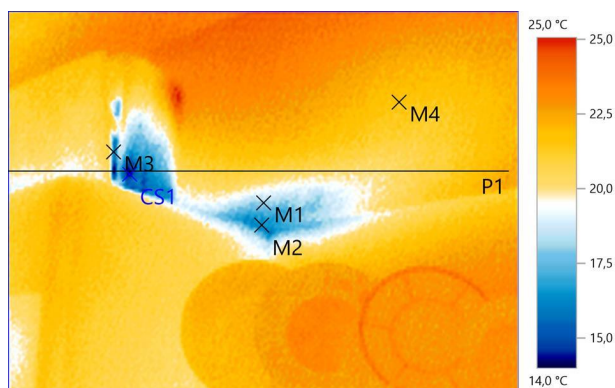
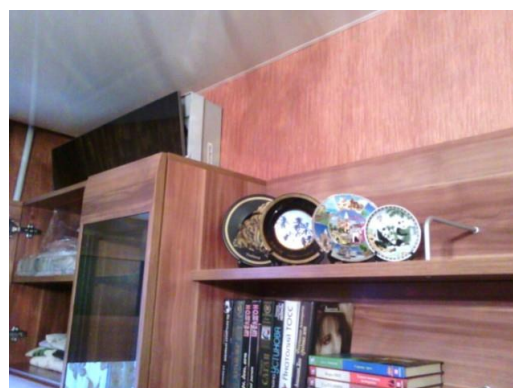
| | Файл: | SR000192.BMT | | |

| Измеряемые объекты | Темп. [°C] | Излуч. | Отраж. темп. [°C] | Примечания |
| Точка измерения 1 | 17,7 | 0,93 | 20,0 | CenterSpot |
| Точка измерения 2 | 16,3 | 0,93 | 20,0 | - |
| Точка измерения 3 | 16,3 | 0,93 | 20,0 | - |
| Точка измерения 4 | 21,2 | 0,93 | 20,0 | - |
| Самая холодная точка 1 | 14,0 | 0,93 | 20,0 | - |

Минимум: 14,2 °C Максимум: 22,2 °C Среднее значение: 19,9 °C

**Вывод:** 1. На правой стене квартиры наблюдается повышенная влажность с грибковым поражением в пределах 1,5 м.кв. Влажность стены составляет 33

Причина повышенной влажности - установленная сплит-система в соседней квартире с нарушением циркуляции охлажденных воздушных масс и охлаждением стены. Необходимо обеспечить нормальную, беспрепятственную циркуляцию охлажденного воздуха или произвести демонтаж сплит-системы.

2. Объемная температурная аномалия на стене свидетельствует о снижении относительной температуры стены, повышенная влажность
